Champ de tir du Poteau

Champ de tir de Captieux

Suite (et fin) de l'étude du canal nord en 2012

Prospection du 17/18 juillet 2012, entre les rues 11 et 7
Localisation des points d'observations (tous sont géoréférencés)

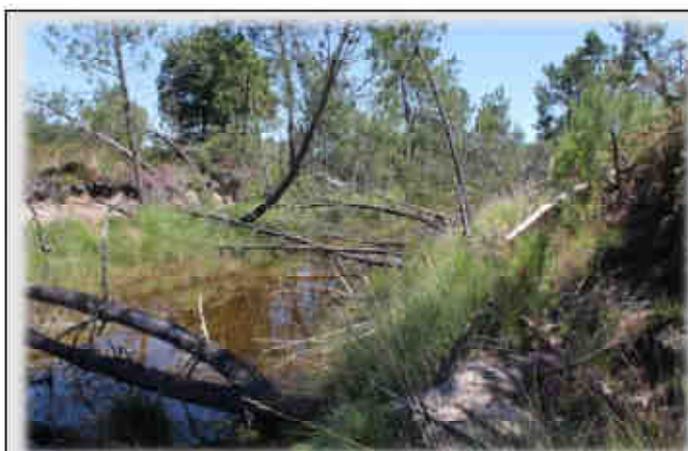
Point 1 : Au niveau de la rue 11, le peuplement est ouvert, avec de nombreux chablis qui érodent les berges (effondrements). Il y a peu de départs de sable du fait de la présence d'embâcles nombreux. Le lit mesure environ 12 m, le niveau de l'eau est à environ -2 m/sol et la lame d'eau est de 30 cm en moyenne. Des brochetons sont présents.

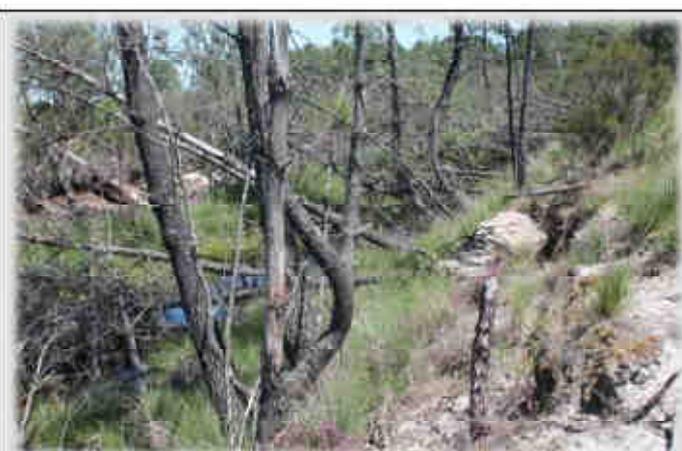
Point 2 : Les berges sont beaucoup plus effondrées par les chablis, ce qui rend le lit plus étroit (environ 8 m)

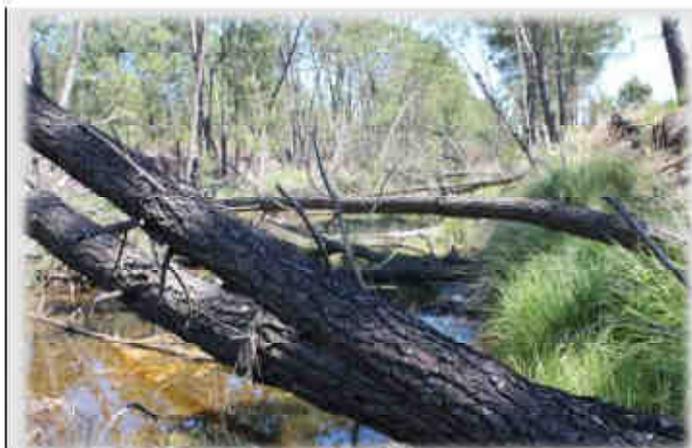
Point 3 : On retrouve la même typologie qu'en 1, mais l'eau est ici à 2,9 m

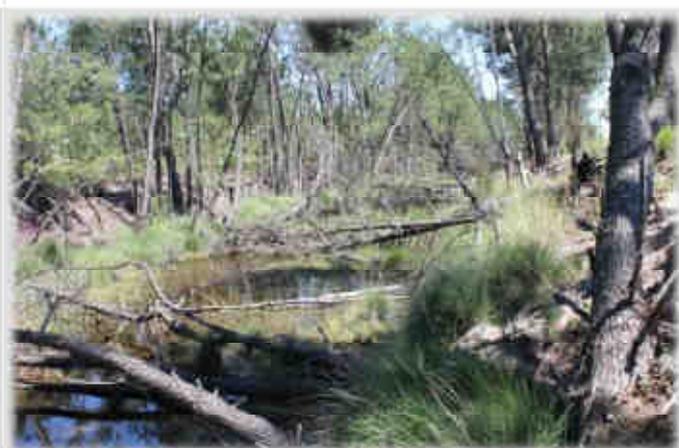
On voit ici entre les points 3 et 4, les embâcles et leur rôle dans l'effondrement des berges.

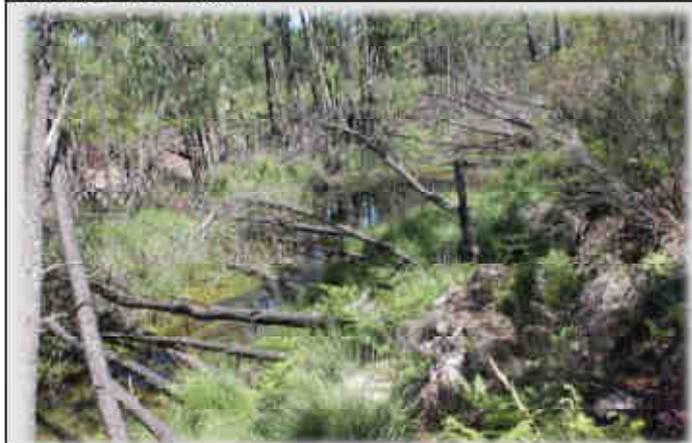
Point 4 : On retrouve une typologie semblable à celle du point 2, avec beaucoup d'embâcles, un lit plus étroit, et l'eau qui serpente sous l'effet des embâcles (mais sans produire d'érosion). De gros poissons (> 25 cm) ont été vus, non identifiés.

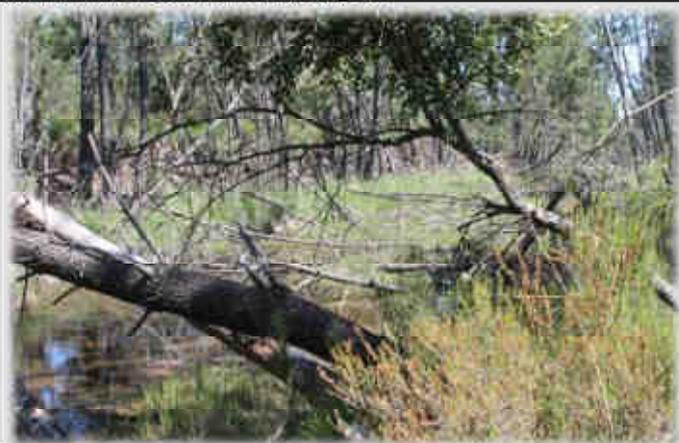
Point 5 : On arrive au niveau de la rue 10. On repasse au type 1, avec à l'est une alternance des deux types selon la densité des chablis.

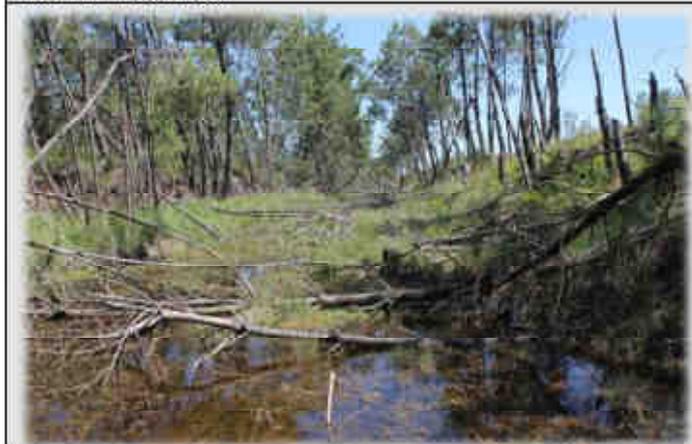
Entre 5 et 6 : Ici, zone avec des embâcles, et un lit assez large.

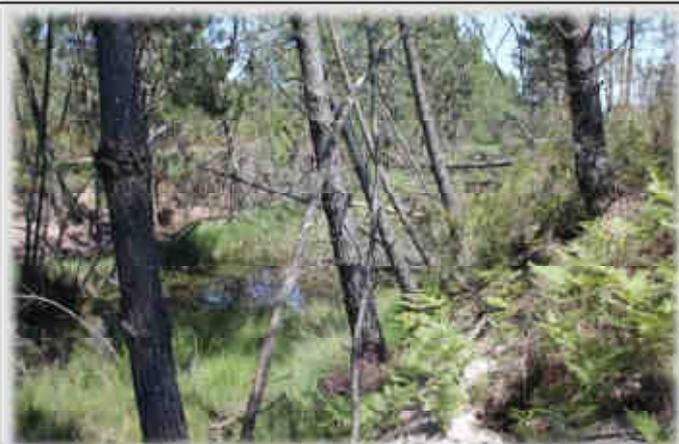
Entre 5 et 6 : Et un peu plus loin, de nouveau un lit plus étroit, avec un peu moins de chablis.

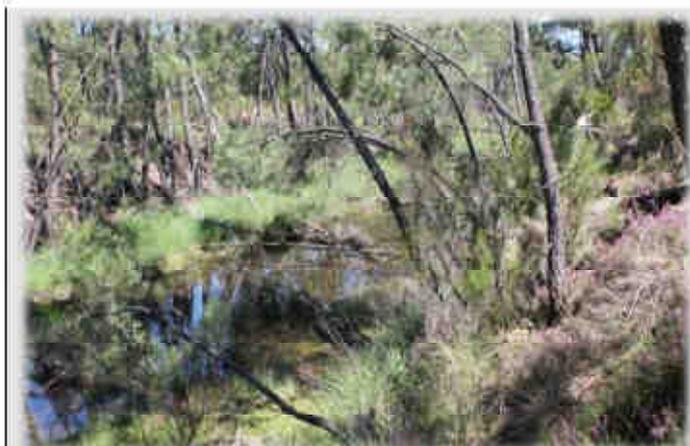
Point 6 : Les berges effondrées sont végétalisées, ce qui rend le lit plus étroit. L'eau serpente, et parfois (comme ici) s'épand sur une largeur de 6 à 7 m.

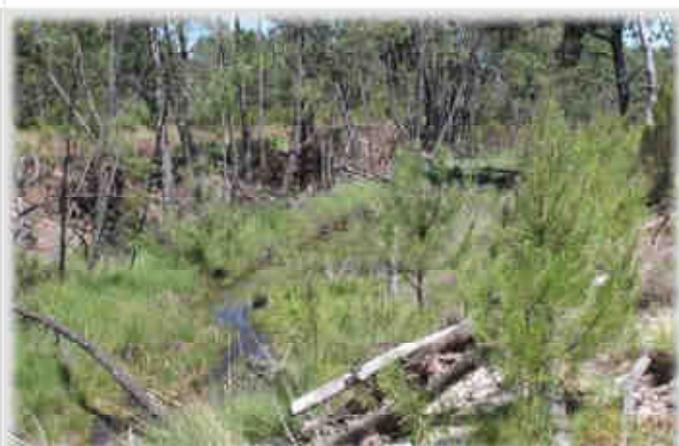
Entre 6 et 7 : Autre aspect où l'eau tend à serpenter, prenant un aspect plus naturel.

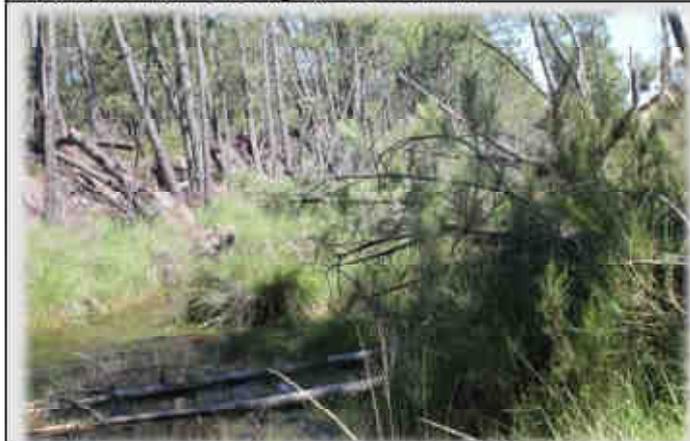
Point 7 : Arrivée rue 9, la typologie change peu. On avait observé ici du Faux cresson de Thore, pas revu, car les niveaux d'eaux sont encore élevés.

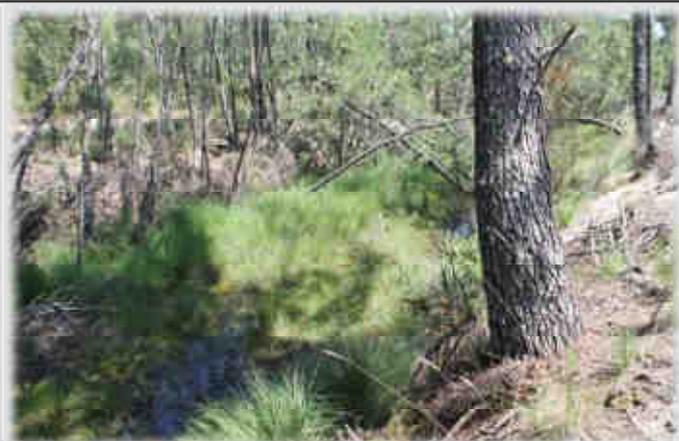
Point 8 : Le lit est plus étroit (5m), les bordures enherbées, des pins stabilisent la rive sud. L'eau serpente sur un fil de 2 à 3 m de large, avec des élargissements à 4/5 m selon les embâcles. Niveau d'eau estimé à 2m.

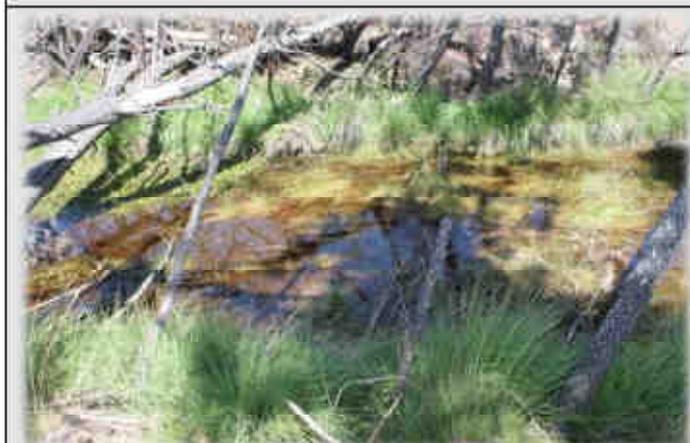
Entre 8 et 9 : Autre aspect du lit, avec des herbiers favorisés par des embâcles qui relèvent le niveau du fond, retenant l'eau. Cet effet amène le canal à prendre un cours plus « naturel ».

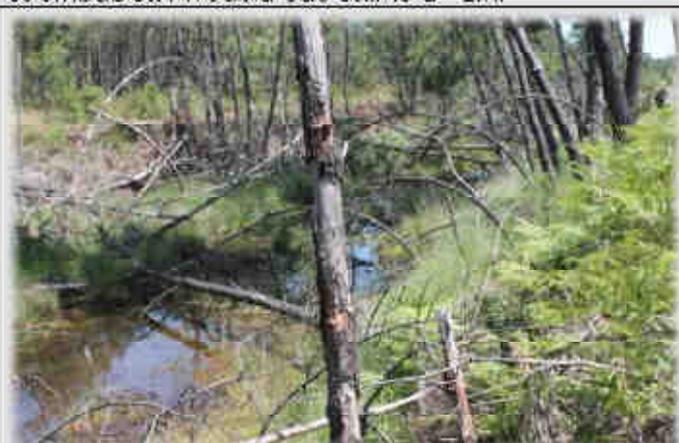
Point 9 : Axe de la rue 8 ; même type de profil, avec un lit un peu plus large, mais avec colonisation de la Molinie sur les berges, et progression vers le centre du lit. Les berges sont moins effondrées (sable moins apparent).

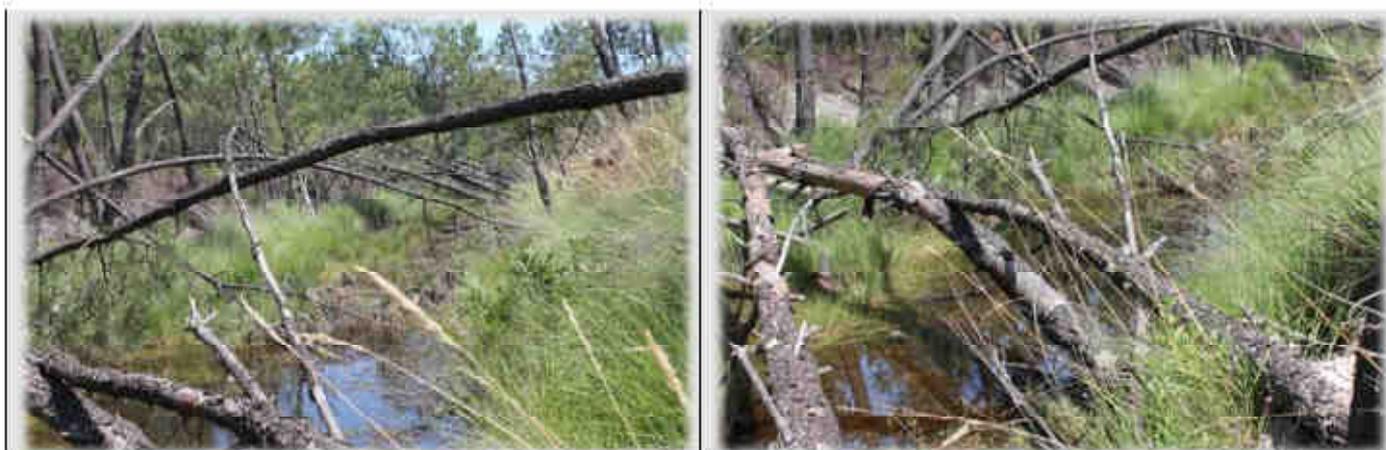
Point 10 : Arrivée au fossé de la rue 7 : en octobre 2011, il n'y avait pas d'eau à cet endroit, seul un trou persistait (eau estimée à -2m). Ceci rend cohérent notre estimation du niveau de la lame vers - 1,6 m/sol.

Point 10 : Autre aspect du canal à ce niveau, la typologie est la même que précédemment, avec lit assez étroit, berges enherbées...

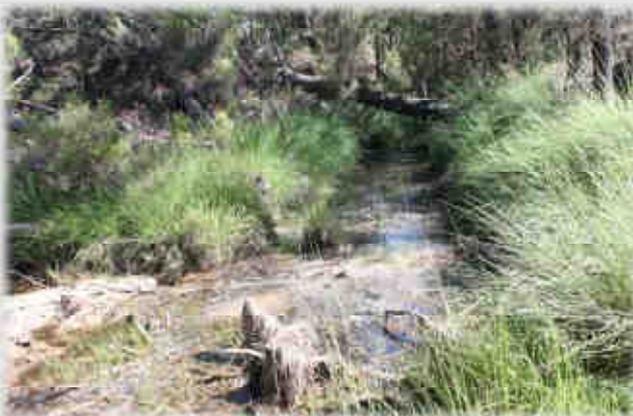
Point 11 : Situé en aval du pont en béton. Deux fossés profonds le long de la rue 6 sont notés. Au nord avait été ouvert un fossé partant vers le BV Ciron, il est bouché. L'eau est ici à -1m/sol , le lit est étroit, la molinie le referme progressivement, permettant à l'eau de serpenter. Les chablis sont assez nombreux.

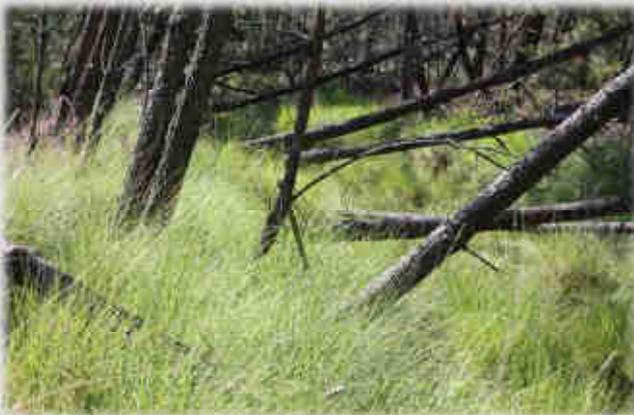
Point 12 : Lit étroit, un petit filet d'eau coule, lame à -1m/sol . La Molinie ferme le lit, et les embâcles sont nombreux.

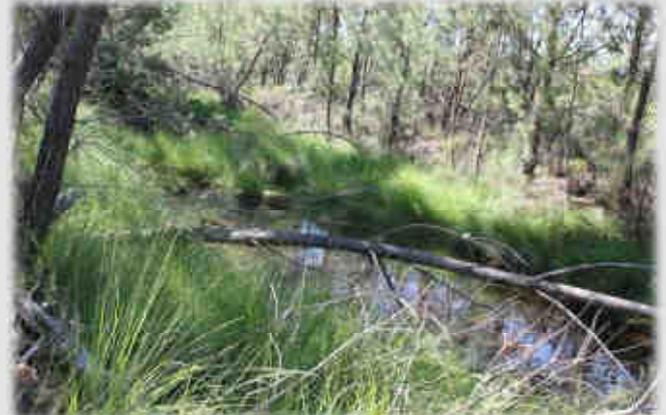
Point 13 : Largeur d'eau plus importante (4 m), avec un tracé un peu plus rectiligne, mais encore des zones où elle serpente grâce aux touffes de Molinie.

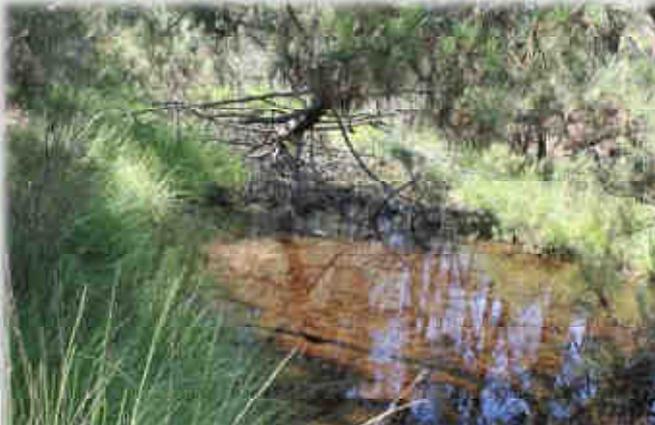
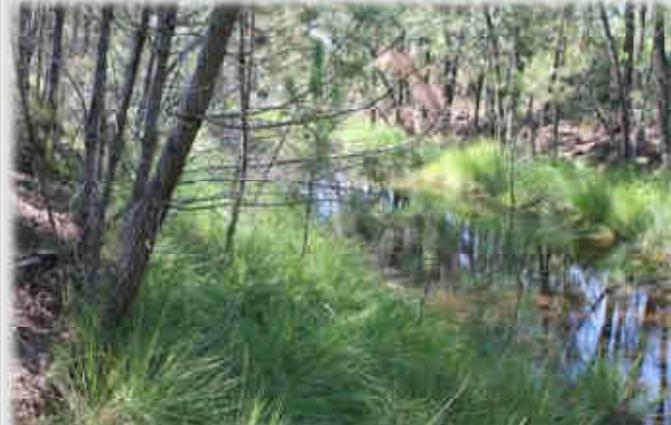
<p>Point 14 : Situé à la limite entre la typologie de lit étroit, et celle d'un lit plus large</p>	<p>Entre point 14 et 15 : On voit ici le lit s'élargir, l'eau occupe 6 m de largeur, de façon régulière. Profondeur d'eau de 0,30 m, lame située à environ 1 m/sol.</p>

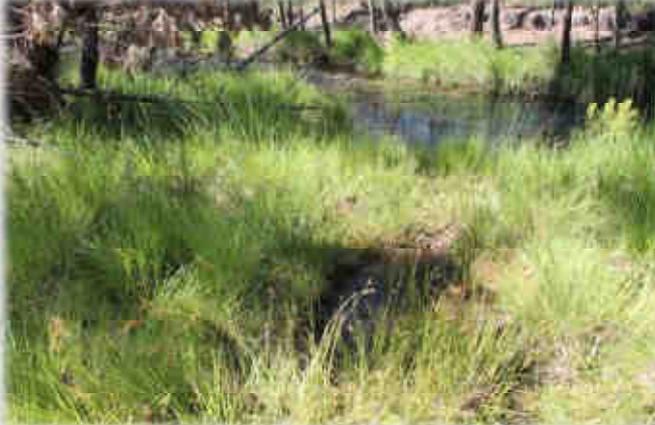
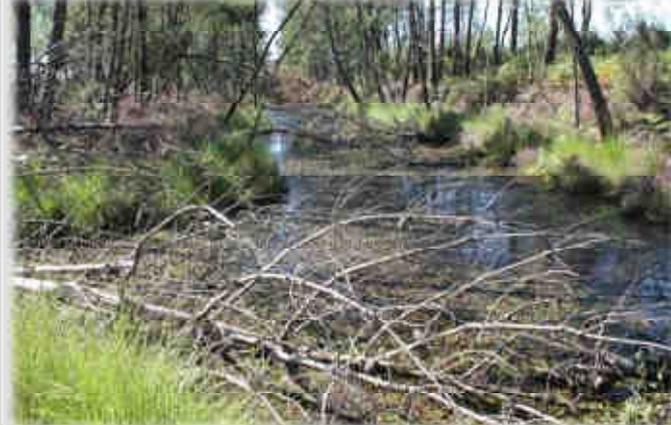
<p>Point 15 : Zone de Lycopode inondé, une cinquantaine de pieds ont été comptés. En 2005, nous avons noté trois stations dans ce secteur (non recherchées).</p>	<p>Point 16 : Lit plus large et plus régulier, on voit apparaître de grandes alvéoles sur la rive sud (utilité ?). A peu près 6 m de largeur en eau, la lame se trouve à 1,2 m/sol. Les berges sont effondrées, la Molinie les colonise. Embâcles présents mais relativement peu nombreux.</p>

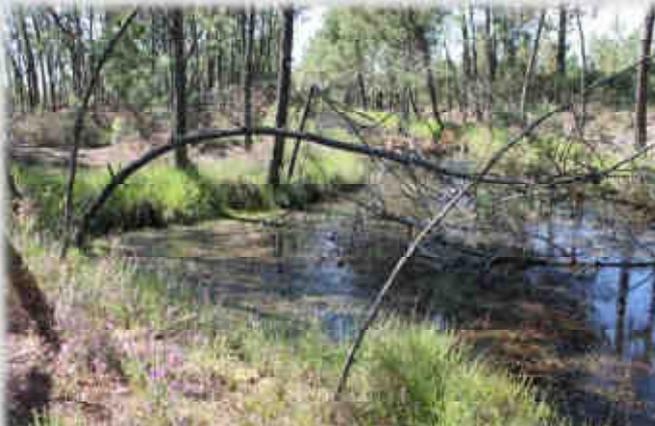
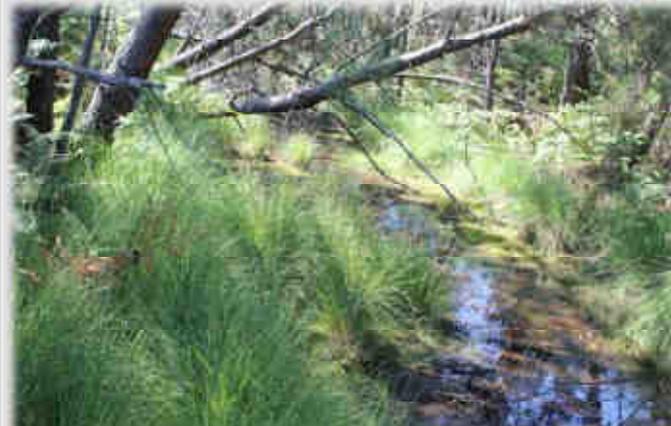
<p>Point 16 : Vue d'une alvéole, dont on ne connaît pas l'intérêt initial. Ce genre de forme est très favorable à la diversité, c'est d'ailleurs sur l'une d'elles que l'on a trouvé du Lycopode.</p>	<p>Point 17 : Nous sommes ici au niveau de la rue 5, où l'eau est à - 1,5 m/sol, et coule sur une largeur de 2 à 3 m dans un lit de 6 m de large. Les berges effondrées sont végétalisées par la Molinie.</p>

La présence d'alvéoles plaide pour mettre en œuvre une action de reprofilage ponctuel des berges.

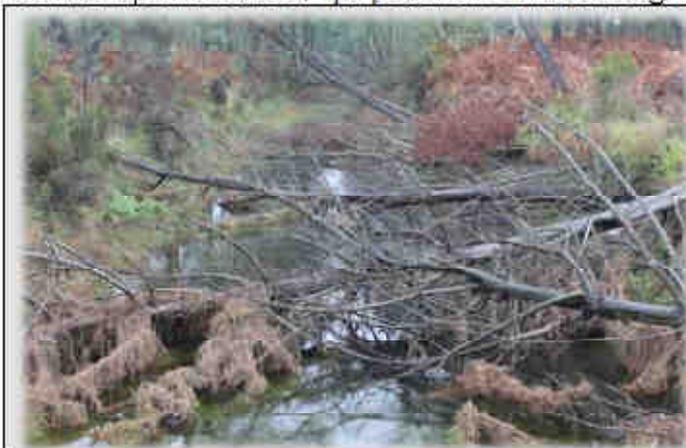
Point 18 : Vue prise depuis le gué qui fait barrage, permettant de maintenir de l'eau en amont. Largeur de 8 m, berges végétalisées avec quelques chablis. L'eau est à $-1,5$ m/sol.

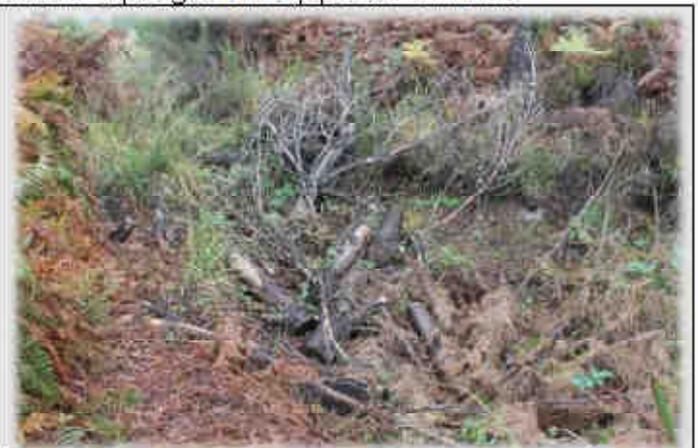
Point 18 : Depuis le même endroit, on peut voir le départ d'un fossé vers le nord ; il est partiellement encombré par des embâcles.

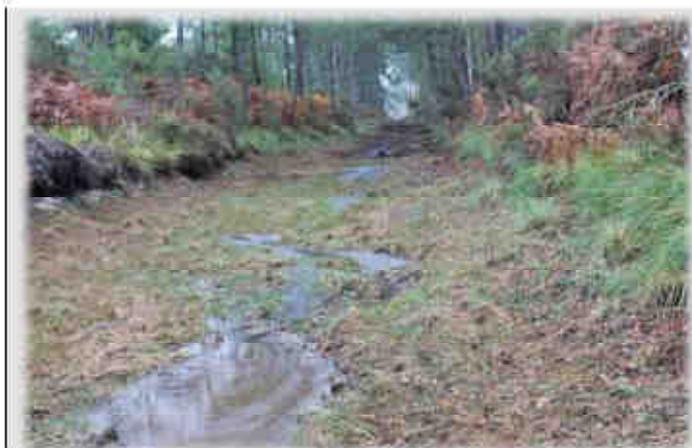
Point 19 : Le lit est toujours assez large (8m), les berges bien végétalisées. Peu d'embâcles. Le niveau d'eau est bas et discontinu, le sol souvent remué (sangliers), alors que durant l'été, nous avions ici une lame d'eau d'une vingtaine de centimètres.

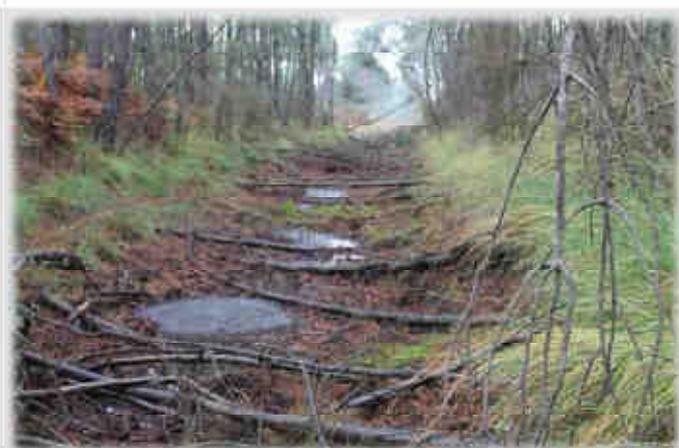
Point 20 : Le canal devient plus étroit (6 m), les berges bien végétalisées. Le lit est encombré par des aiguilles de pins, et par de petits embâcles. Pins abondants de part et d'autre.

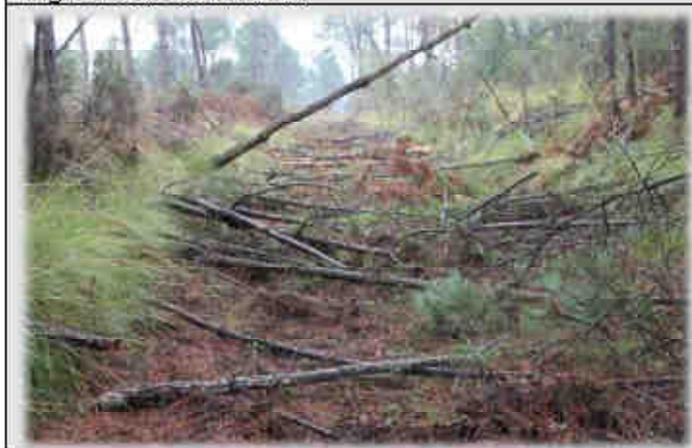
Point 21 : Début de la zone travaillée en 2012. Le lit est un peu plus étroit (5 m), avec des berges bien végétalisées. Le fond est à -1,3 à -1,4 m/sol, petits embâcles nombreux.

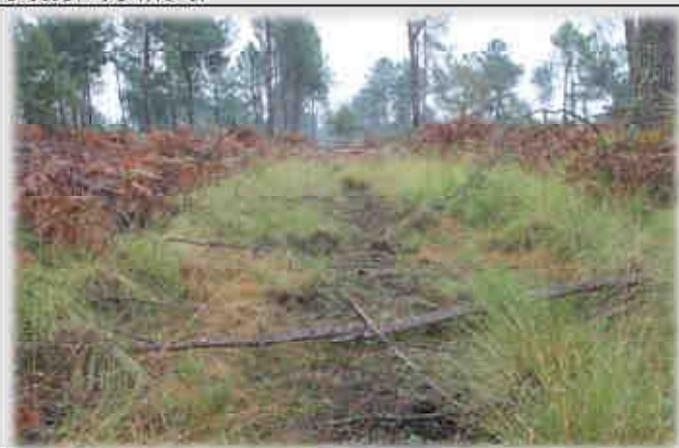
Point 22 : Il est situé en plein zone des travaux récents et au niveau de la sortie de la buse de l'étang de Plaisance. Le fond est à -1,2 m/sol, les berges sont moins marquées. On voit l'effet des travaux, avec la réduction de la densité de pins.

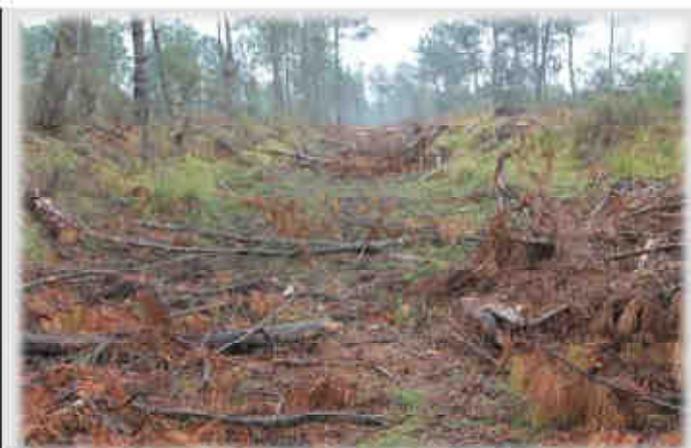
Point 23, au niveau du gué de la rue 4, le fossé partant vers le nord a été bouché (houppiers + billes), et également les fossés arrivant de la rue 4. Le canal devient ici un peu plus large (6 m, avec des berges végétalisées, où seuls quelques pins (et feuillus) ont été gardés, fond à 1,2 m.

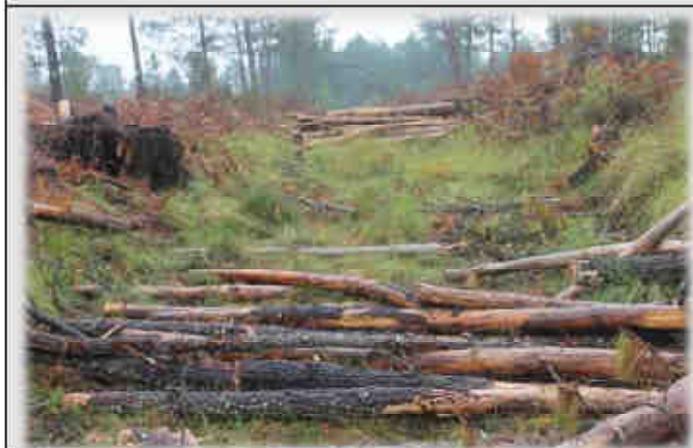
Amont du point 23 : Exemples de seuils « poreux », dont l'objectif sera de former progressivement des bouchons. Et de remonter le fond du lit. Ce système devrait permettre de favoriser les peuplements de Faux-cresson de Thore. A partir d'ici, on commence à trouver de la Molinie dans le fond, ce qui marque la présence sporadique de l'eau.

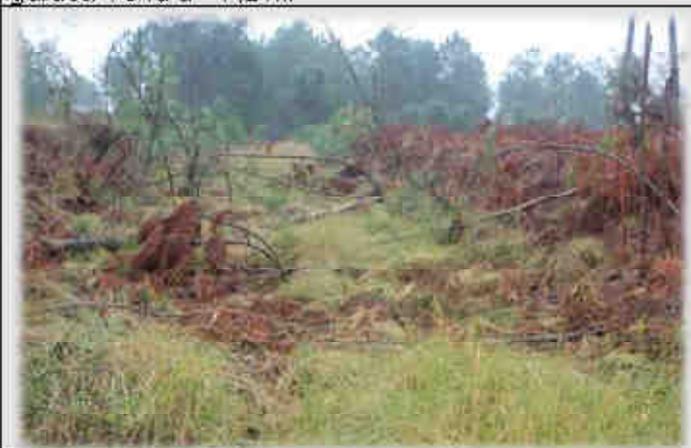
Point 24 : Arrivée au niveau du pare-feu et de la fin de la zone travaillée. Le canal est entièrement végétalisé, le fond étant constitué de touradons de Molinie. La largeur est de 5 m environ.

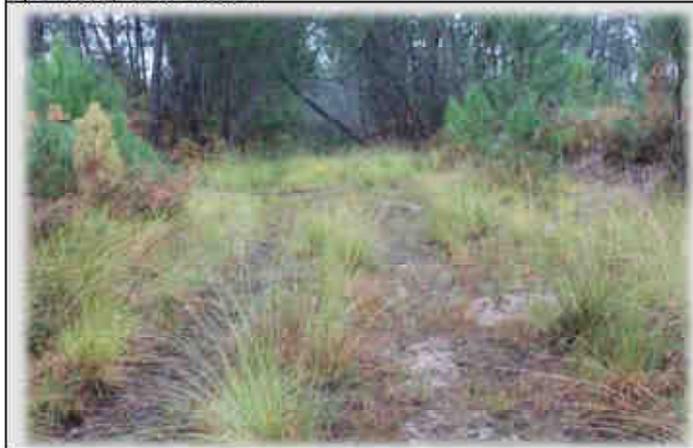
Point 25 : Il est situé au niveau du pare feu, et de la rue 3. Un canal part à gauche vers le nord (deux seuils ont été placés). Le canal est plus large, et la végétation moins continue. Ce tronçon représente une cinquantaine de mètres.

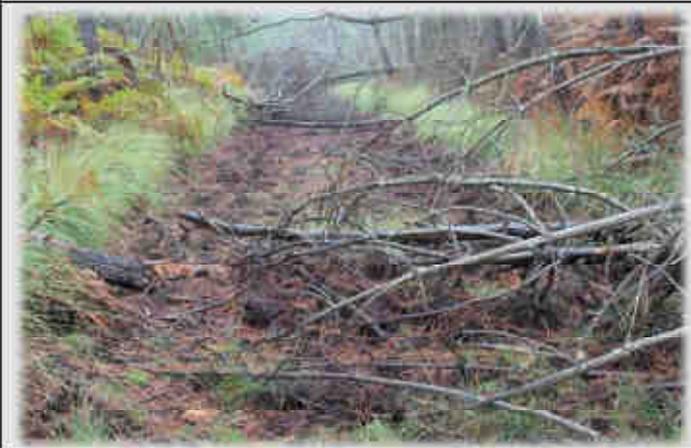
Point 26 : Le lit passe à 5 m de largeur, pour une profondeur de 1,2 m. Fond assez plat, retourné par les sangliers, avec quelques embâcles. Dynamique hydraulique quasi-inexistante.

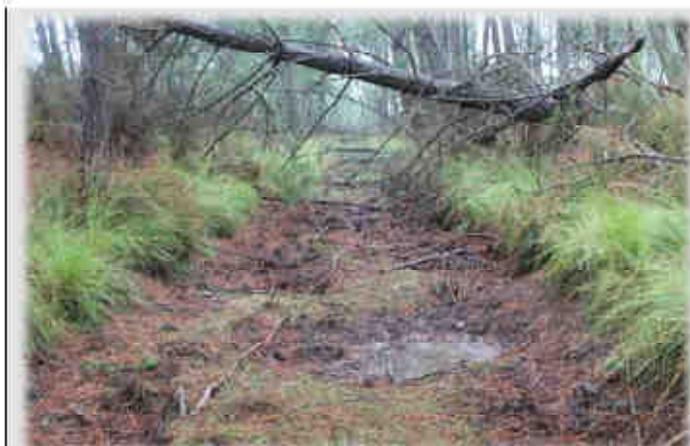
Point 27 : Rétrécissement du lit vers 4 m, fond plat et encombré par des aiguilles où se baugent des sangliers, permettant de voir le niveau de l'eau (vers -1,3 à 1,5 m/sol). La zone de Molinie correspond aux berges anciennement affondrées.

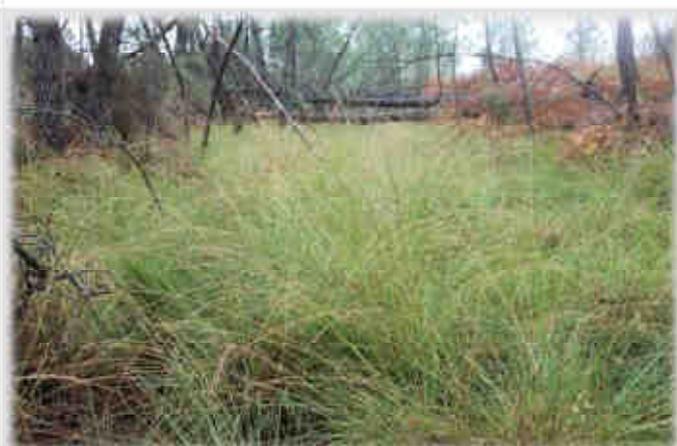
Point 28 : La Molinie envahit tout le lit du canal, formant des touradons. Le fond est à -1m/sol, il n'y a pas d'eau.

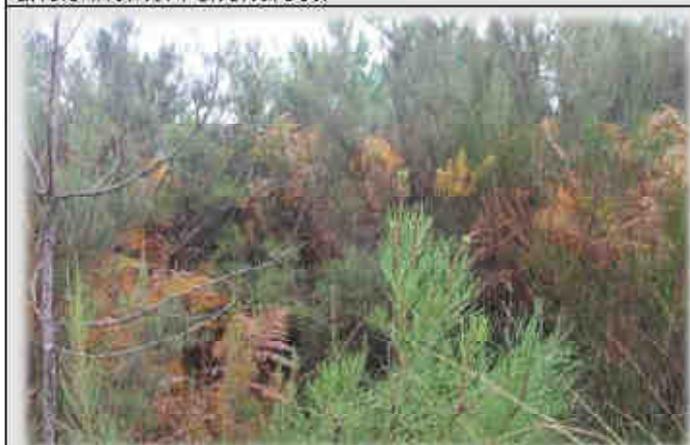
Point 29 : Lit encore plus étroit (4 m), et envahi par des pins et la fougère. Il est ainsi fermé jusqu'à la rue 2 (piste passant à l'ouest), ce qui permet de penser que nous sommes ici au début du canal.

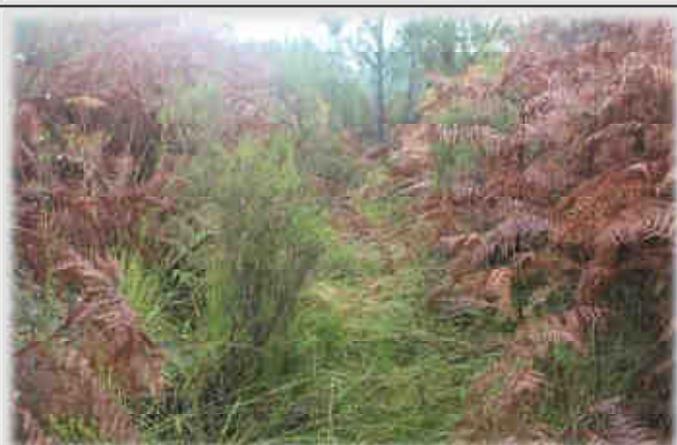
Point 30 : Au niveau de la piste située à l'ouest de la rue 2, on peut observer un petit fossé qui oblique vers le nord, avec un écoulement ouest/est. Ceci conforte ce que nous avons indiqué au point 29.

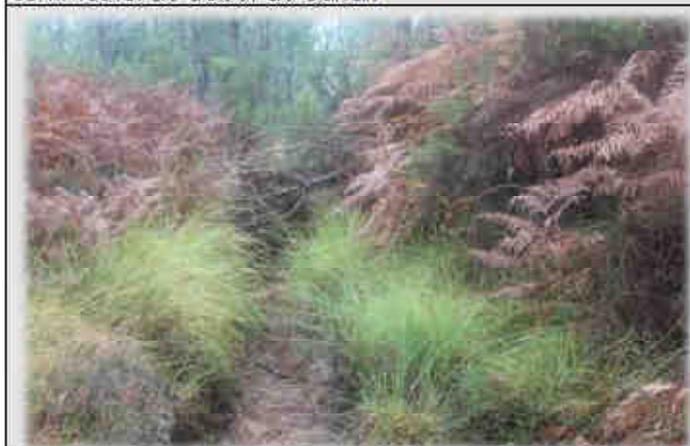
Point 31 : Jonction du fossé précédent avec un fossé sud/nord qui correspond au fossé bordier de la rue 2. L'écoulement est donc ici en direction du nord, et le canal plus à l'ouest est dissocié de ce réseau.

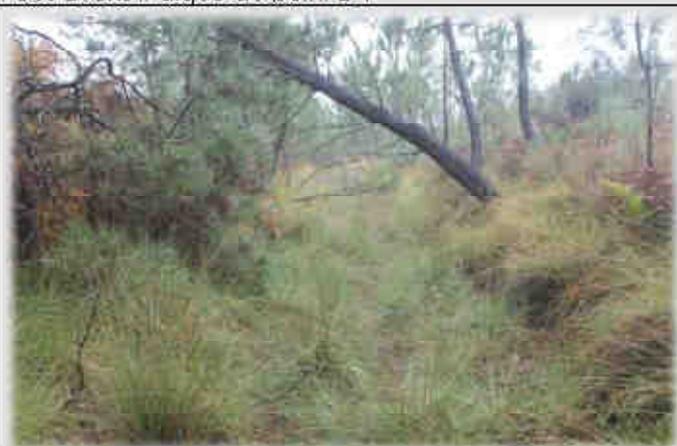
Point 32 : Perpendiculairement au fossé précédent, un canal a été tracé vers l'est. Lit de 4 m de large, envahi par la Molinie, et fond à - 1,2 m/sol.

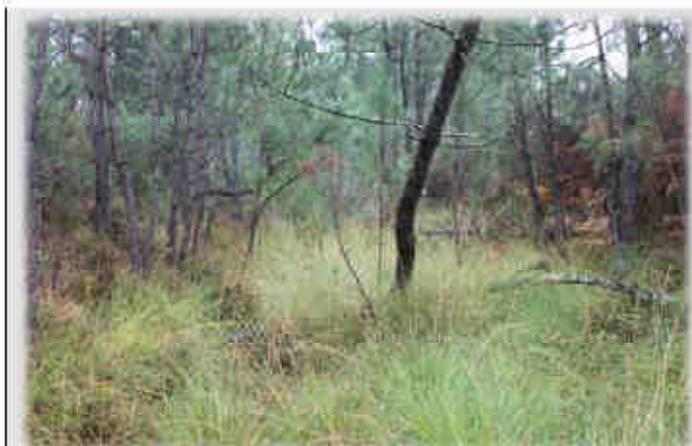
Point 33 : Le lit est un plus envahi par les pins.

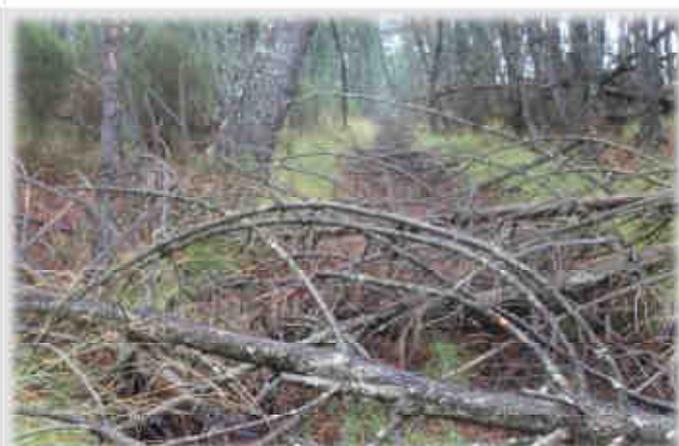
Point 34 : Le lit est étroit (4 m), les berges effondrées et végétalisées, et les ombâcles abondants.

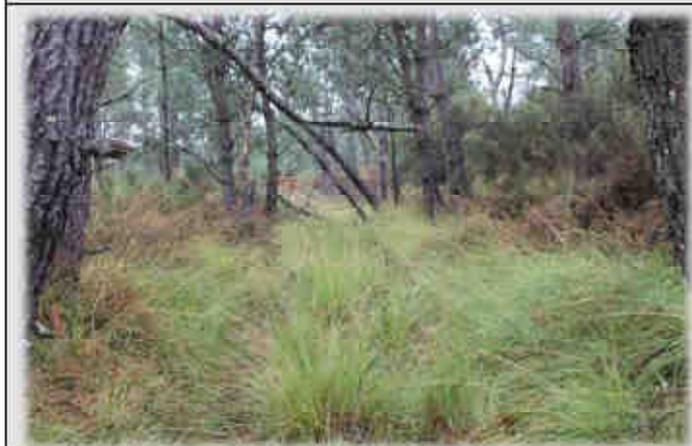
Point 35 : Le lit passe à 3 m, profondeur de 1 m ; il est envahi par la végétation.

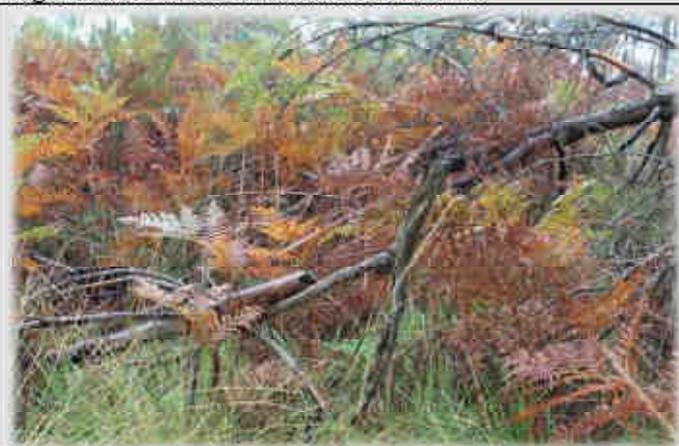
Point 36 : Peu avant la rue 1, le fossé est fermé, ce qui confirme l'écoulement des eaux vers l'ouest.

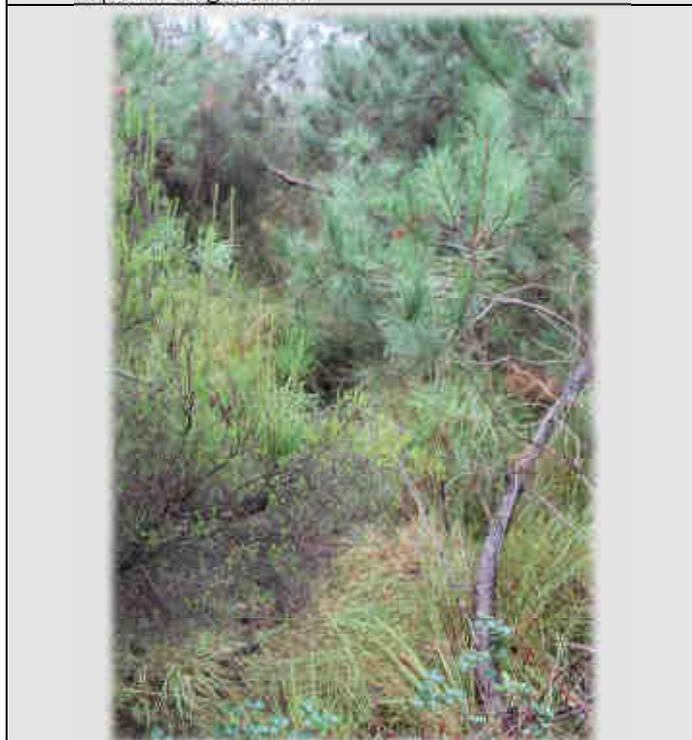
Point 37 Rue 1 : On trouve ici un fossé avec un peu d'eau (actif en hiver), assez végétalisé, et qui traverse la rue 1 par un passage busé. A l'ouest de la rue 1, le fossé bordier est actif, et coule en direction du nord.

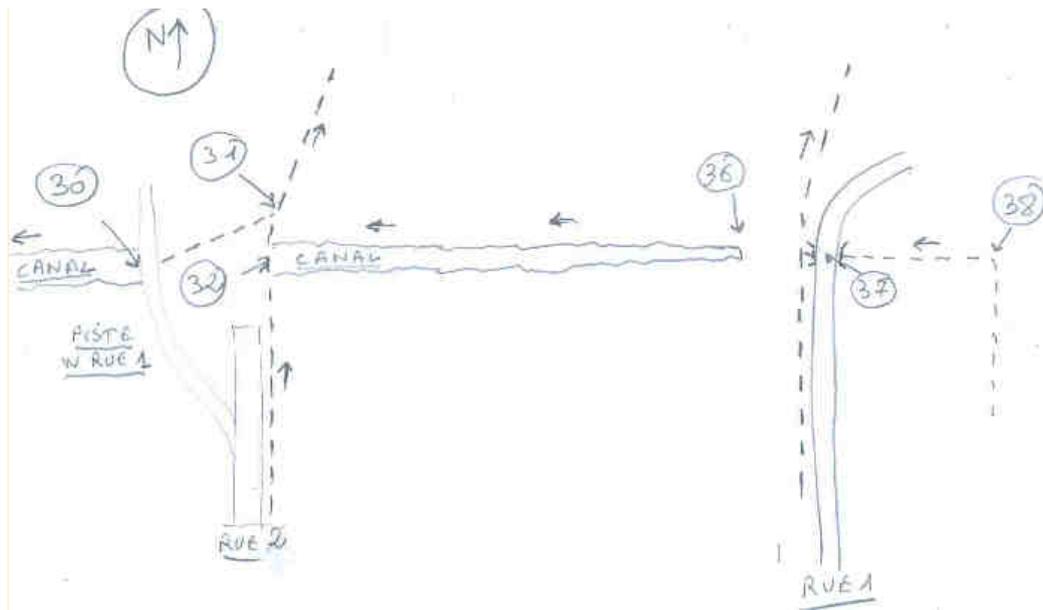
Schéma interprétatif des points 38 à 30

Ce schéma permet de mieux comprendre que le canal commence effectivement à l'ouest du point 30 (rue 2). Le tronçon entre les points 32 et 36 était peut-être relié initialement, mais la création de la piste de l'observatoire nord a certainement amené à modifier son fonctionnement. Un fossé a alors été ouvert en direction du point 31, et connecté au fossé est de la rue 2.
