Champ de tir du Poteau

Champ de tir de Captieux

Synthèse des suivis de l'hydraulique en 2011

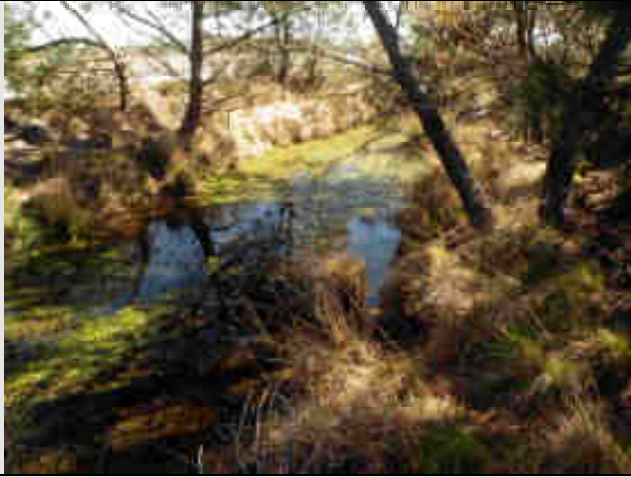
Point 1 : en aval des pièges à sables, le canal a une largeur moyenne de 5/6 m, une profondeur d'eau de l'ordre de 30 à 40 cm. Comme partout, les variations du niveau d'eau semblent peu importantes. Des pins colonisent les berges, ainsi qu'un bordure de Molinie. Les potamots constituent des herbiers continus. La lame d'eau est à -1,20 m par rapport au sol voisin (effet des seuils ?).

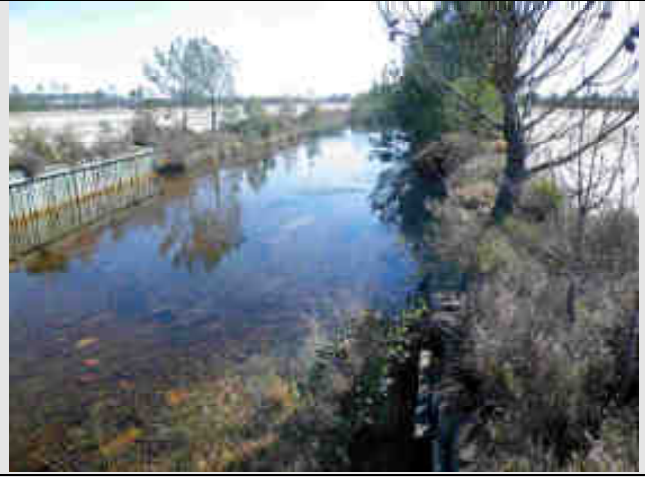
Point 2 : au niveau du piège à sable ouest, la largeur devient supérieure à 10 m ; en amont du seuil (situé en bas à gauche, hors de la photo), la profondeur d'eau dépasse 1 m par endroits.. Bordure de pins, avec une végétation de berges qui ne s'aventure pas dans le lit, et présence d'herbiers (potamots...) restant plutôt flottants (peu de feuilles en surface). La lame d'eau est à -2 m/sol.

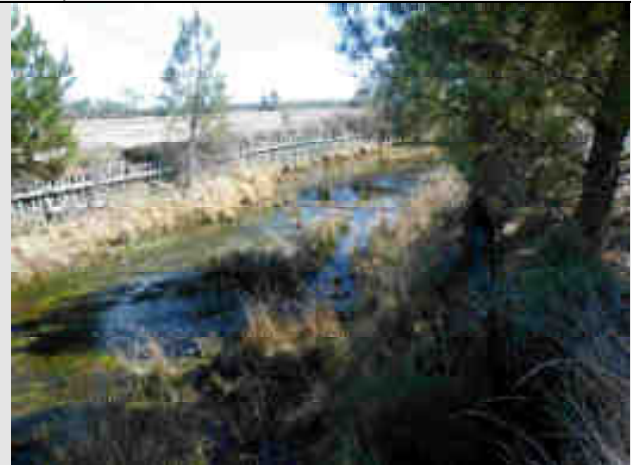
Point 3 : Piège amont : la largeur est inférieure à 10 m, et le piège est quasiment rempli. En remontant, on trouve des trous d'eau (poissons de 25 à 30 cm observés, non identifiés, mais ce ne sont pas des brochets) ; le niveau de la lame reste à -2 m/sol, et on a environ 20 à 30 cm de profondeur.

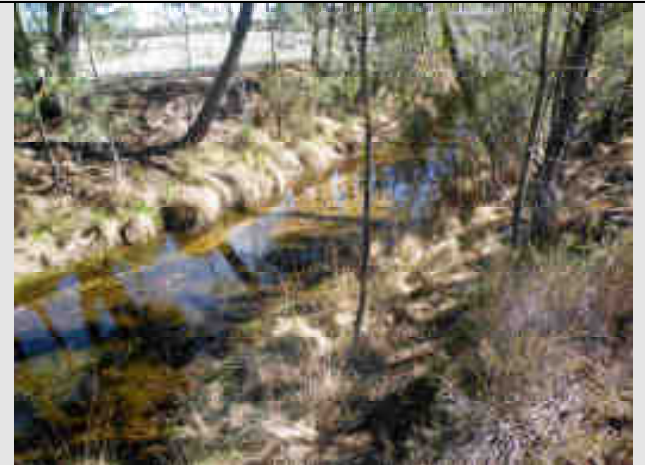
La section se rétrécit ensuite par endroits à 4 m ; du fait de la progression de la végétation de berges. Dans ce secteur, les embâcles avaient été enlevées (2005/2006), ce qui avait provoqué alors des départs de sable. Le canal a depuis retrouvé un certain équilibre, on ne note que très peu de fonds à sable blanc.

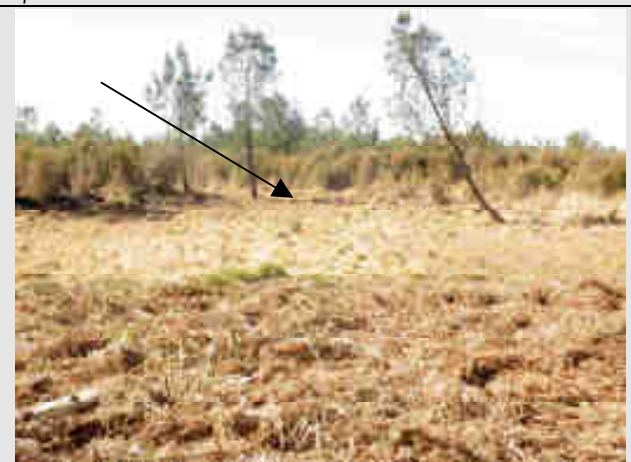
Points 4 et 5 : ancienne lagune de Broustic nord, qui a été asséchée par l'ouverture du canal. Une barade passait au sud, rejoignait la lagune de Lucpaille, et se prolongeait sur la commune de Lucmau. On retrouve cette barade au niveau de la flèche.

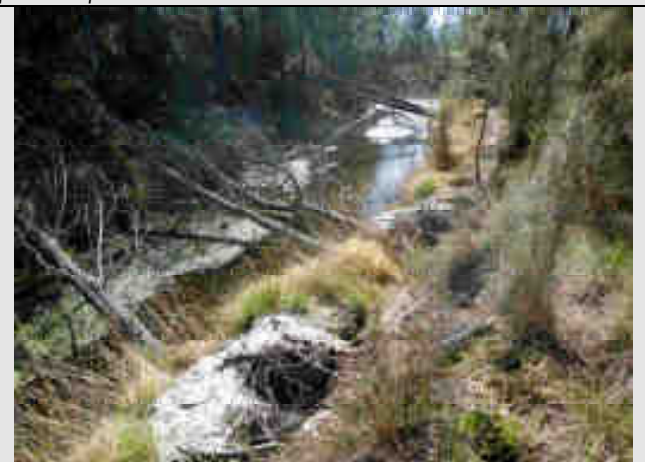
Point 6 : au niveau du « coude », chablis assez nombreux : ils produisent un effet favorable, en faisant effondrer les berges, ce qui conduit à réduire la largeur du canal, qui ne dépasse pas les 4 m environ ; la lame d'eau reste à -2m/sol, et la profondeur de l'ordre de 30 cm, avec des herbiers entre lesquels on voit l'eau couler.

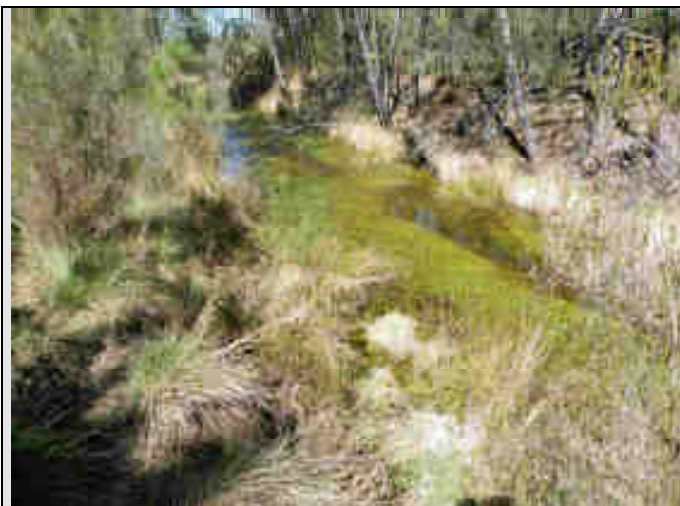
Point 7 : largeur de 5/6m, mais avec une végétation de berge dynamique, et un niveau de la lame de -1,8 m/sol ; présence d'herbiers de potamots assez continus.

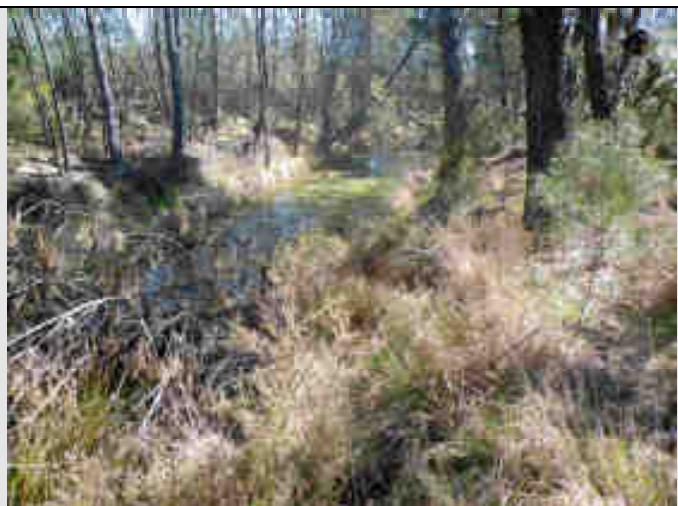
Point 8 : section plus « fermée », à -1,6 m/sol ; bordures bien colonisées (molinie), passage d'eau assez étroit (2 à 3 m). Présence de sphaignes, et de quelques feuillus.

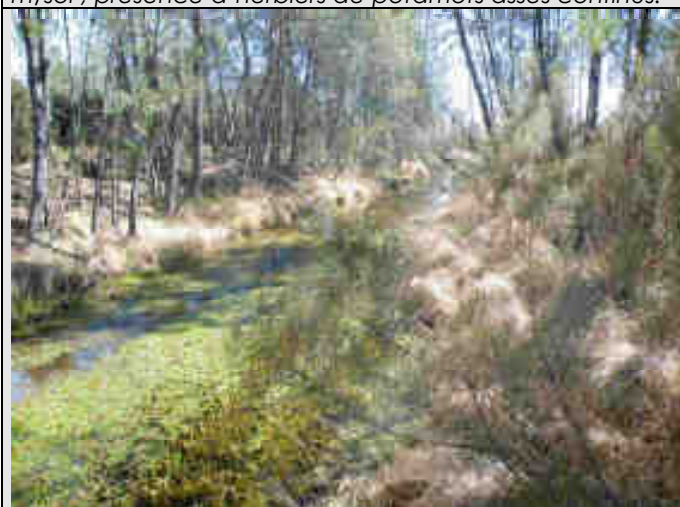
Point 9 : la section s'élargit, les herbiers de potamots sont assez denses

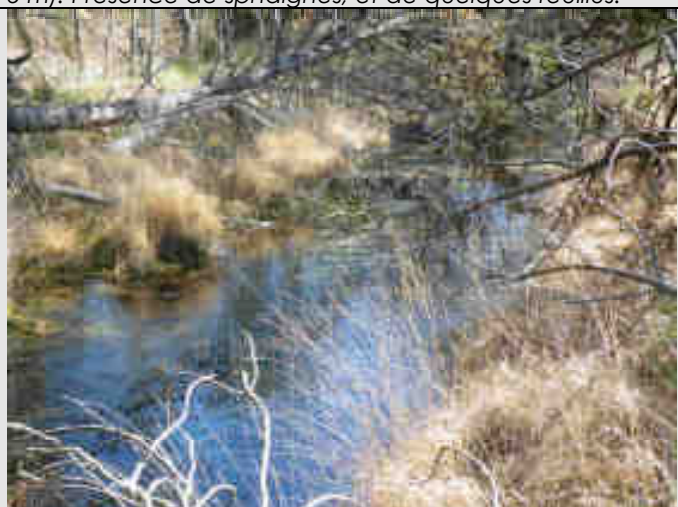
Entre 9 et 10 : succession de passages étroits (comme ici) et plus larges.. Chablis assez nombreux.

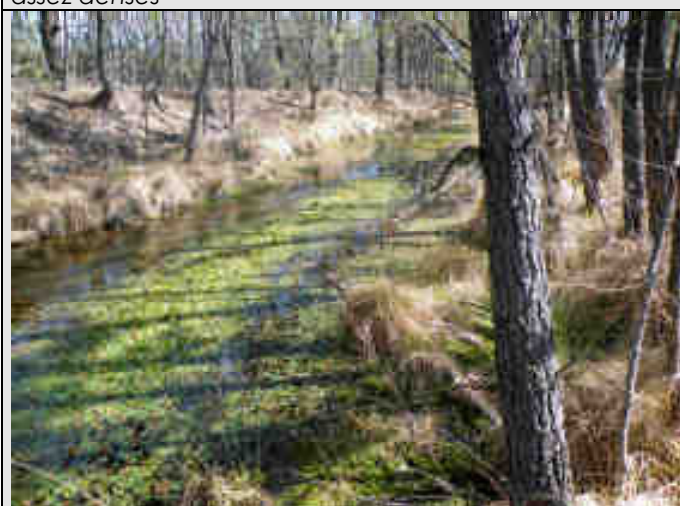
Point 10 : au début de cette section se trouvent des zones élargies, peut-être causées par la mise en place ancienne de seuils ayant érodé les berges... Le cours est ensuite assez large (environ 15 m, et la lame d'eau à -2m/sol.)

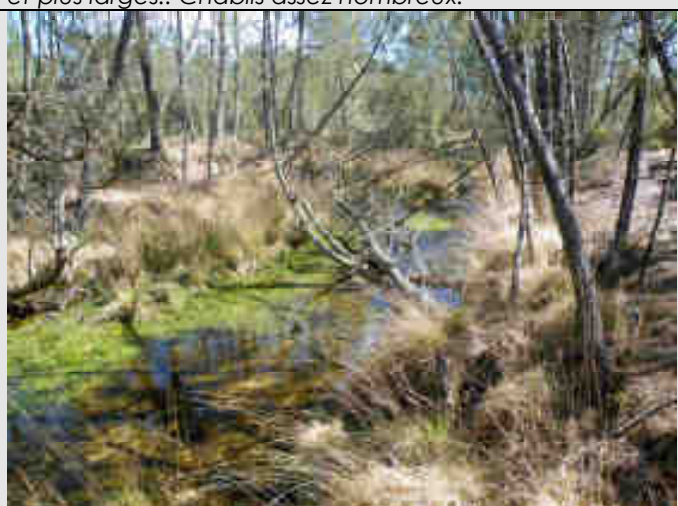
Point 11 : cours assez fermé, l'eau serpente, donnant un aspect assez « naturel » au canal. La végétation de berge colonise une grande partie du lit (on voit bien ici le phénomène d'effondrement progressif des berges). Lame d'eau à environ -1,8m/sol.

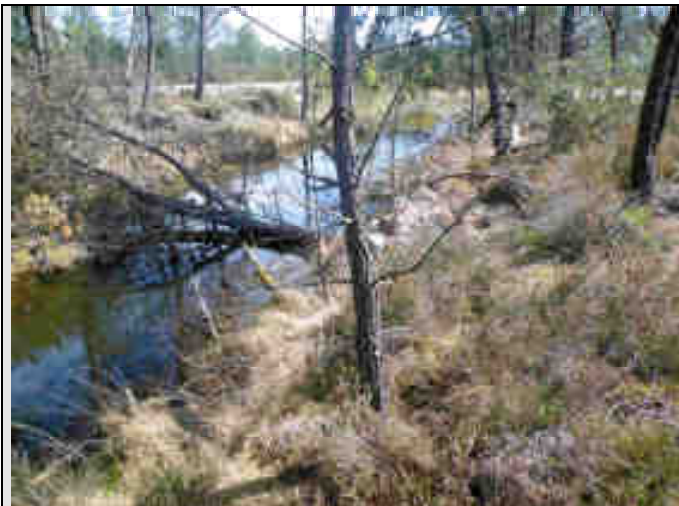
Point 12 : peu avant le pare-feu, on observe moins d'herbiers, et des eaux moins ralenties par ces derniers ; l'opération d'enlèvement d'embâcles a été arrêtée à ce niveau en 2005/2006.

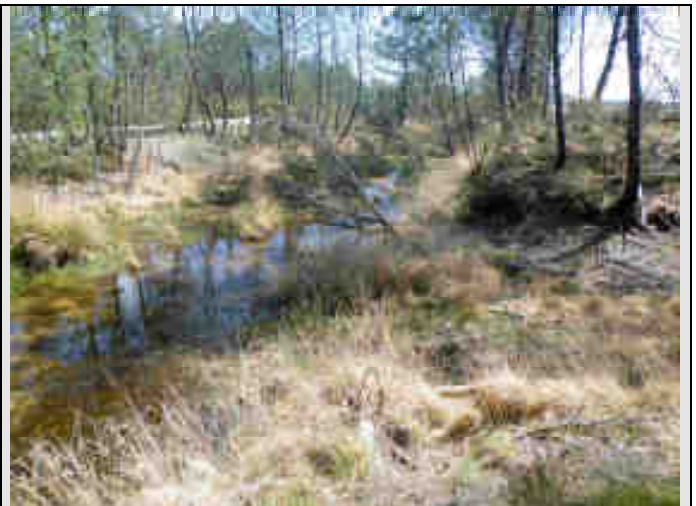
Entre 12 et 13 : on trouve un canal moins « calibré » en largeur, avec souvent des berges effondrées, une végétation qui progresse dans le lit, et beaucoup d'embâcles (ce qui ne peut qu'être favorable à l'évolution du canal...). Ici, photo prise au niveau du « Chemin des landais ».

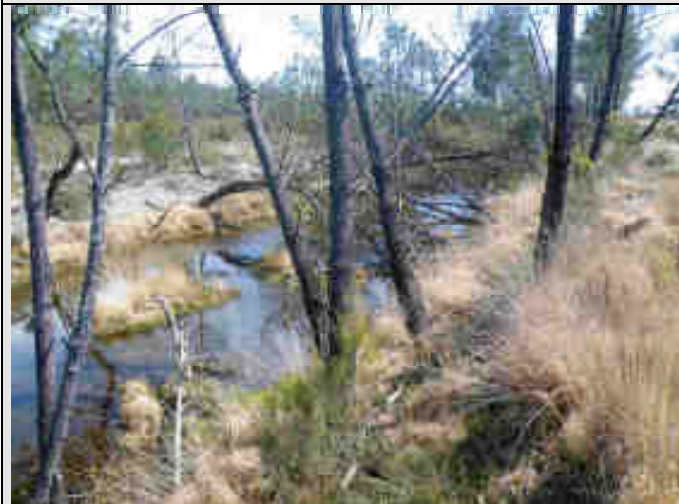
Entre 12 et 13 : on retrouve ces mêmes caractéristiques, avec de nombreuses embâcles, un lit assez irrégulier avec parfois des poches de végétation isolées.

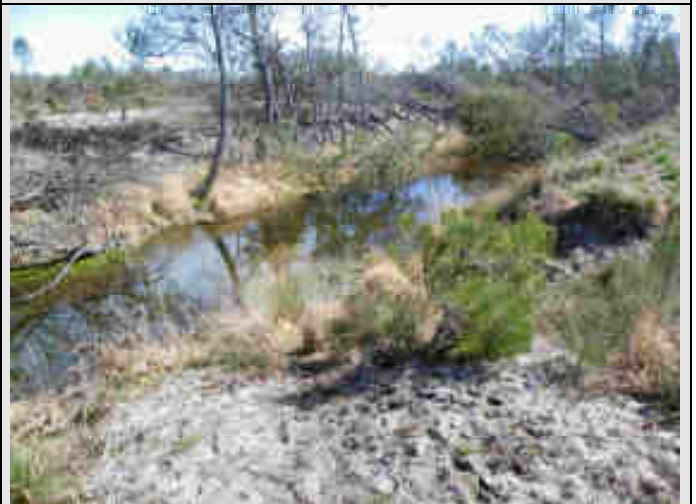
Point 13 : à la jonction avec le prolongement de la rue 11 ; le niveau de la lame d'eau dépasse ici les -2m/sol. Les fossés prolongeant les bordures des rues s'encaissent, provoquant de l'érosion régressive (voir le trou à droite de la photo).

Mais il nous semble impératif de se pencher sur les fossés bordiers des rues, qui débouchent dans le canal : en effet, ils drainent les eaux sur plusieurs kilomètres, et même s'ils ne sont plus entretenus, les faibles débits que nous avons constatés cet hiver sont assez continus, et contribuent à l'assèchement des milieux. Nous envisageons de commencer à mettre en place des seuils, progressivement, au fils de contrats Natura 2000 (gestion de landes, de lagunes, etc.).

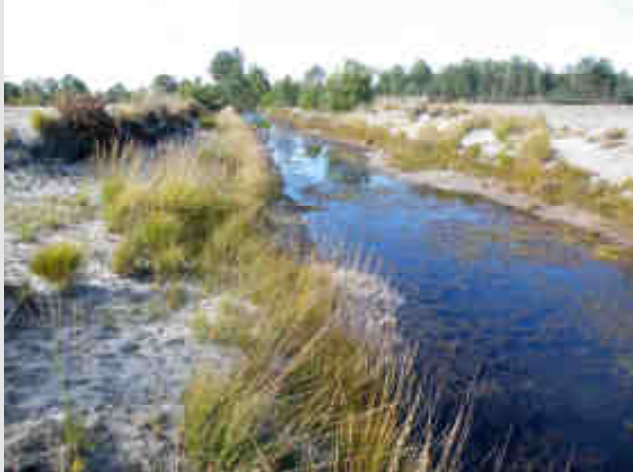
Point 31 : Près du pont franchissant le canal, se trouve le pare-feu délimitant la zone air/sol de la zone sol/sol. Le canal est ici entouré de zones à sable blanc, et le niveau de l'eau est à environ -2m/sol . Un filet d'eau de 25 à 30 cm max coule, malgré la sécheresse. Le lit a une largeur de 6 à 7 m, et les berges sont abruptes, on trouve cependant de la végétation herbacée (Molinie) dans la zone d'effondrement.

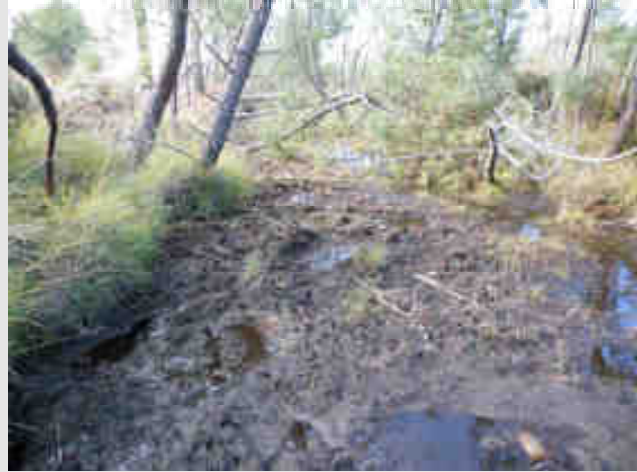
Point 32 : On trouve au sud un autre pare-feu (80 m) et au nord un petit pare-feu (15 m) qui jouxte des pinèdes. Le profil est à peu près identique au précédent, mais le niveau d'eau est plus bas, et un fond tourbeux apparaît (retourné par les sangliers). Embâcles nombreuses, et arbres dans la zone d'effondrement.

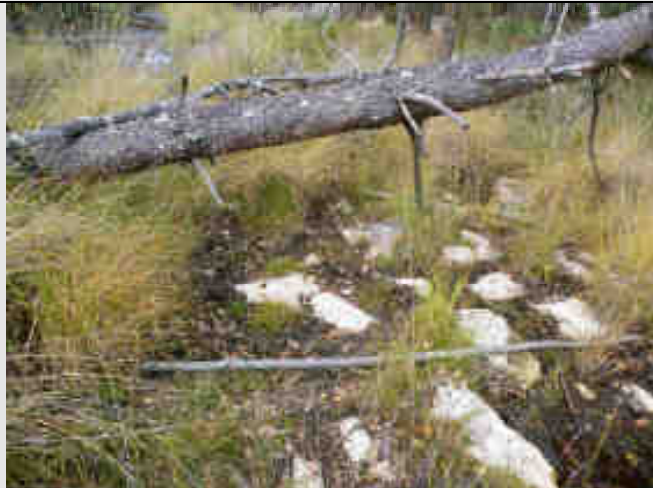
Point 34 : Seuil en rochers; en 2008, l'embâcle était présente, les rochers moins ensablés. A partir de ce point, le fond devient plus large

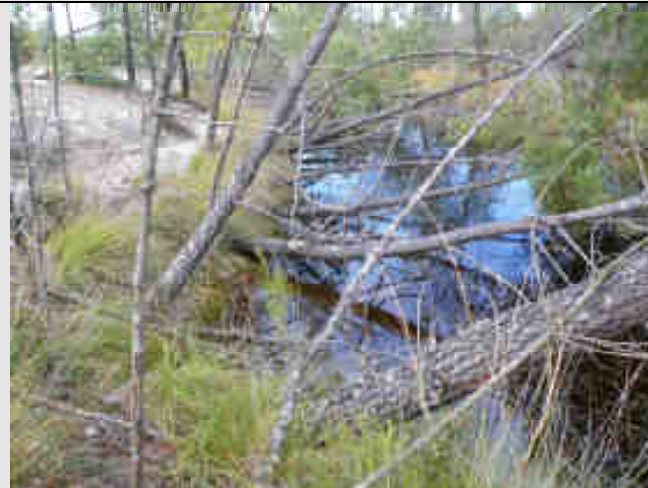
Entre points 34 et 35 : Le lit devient plus large (environ 15 m), et on observe un niveau d'eau à -2m/sol , avec une profondeur de l'ordre de 20 à 25 cm en moyenne (30 à 40 cm au plus profond). La berge rive gauche est assez irrégulière et présente des avancées sur le canal, la berge rive droite est plus abrupte. Embâcles nombreuses.

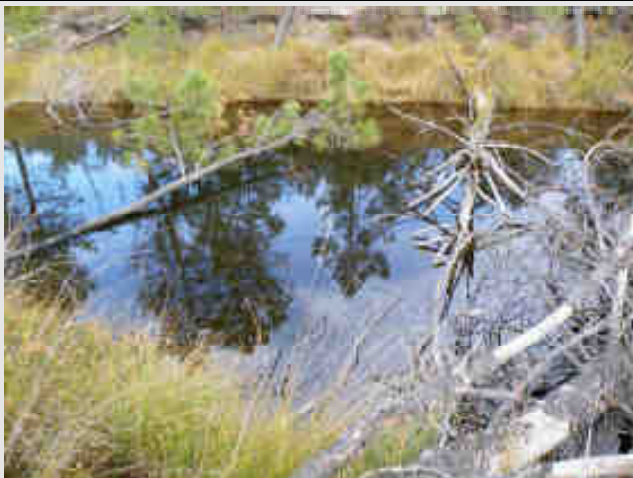
Entre points 34 et 35 : Autre vue de cette partie du canal; de nombreux colverts ont été observés ici, du fait de la permanence des eaux.

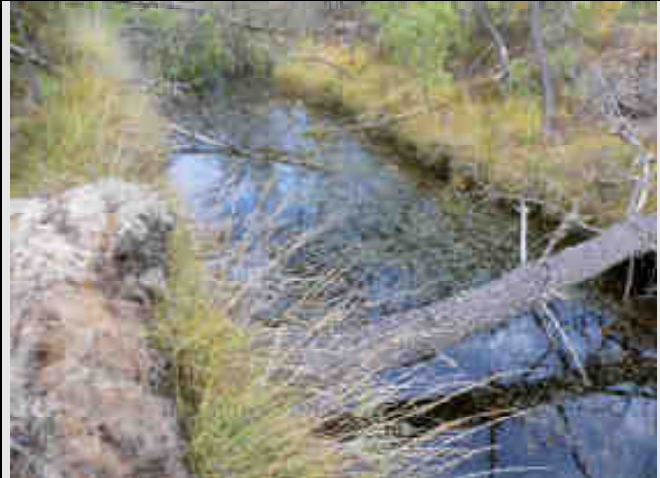
Point 35 : Le lit redevient plus étroit, on observe un ancien seuil en rondins de bois complètement ensablé. Les berges sont abruptes avec toujours une zone d'effondrement, souvent boisée (ici, avec un chablis).

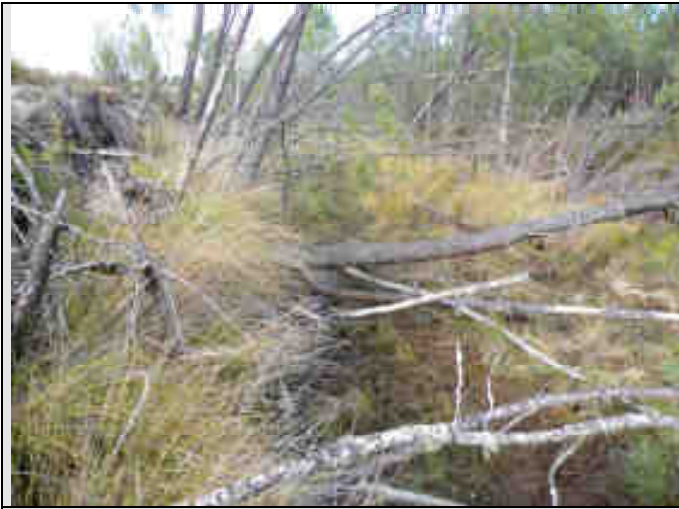
Point 37 : A partir de ce point, pratiquement plus d'eau, le profil des berges reste le même et les embâcles nombreuses.

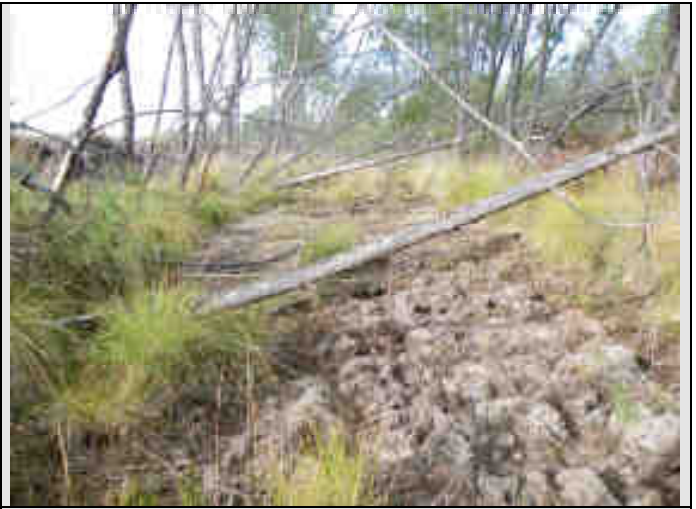
Points 38 à 39 : L'eau n'apparaît plus, et le sol est complètement retourné par les sangliers. Le fond semble ici plus haut qu'en amont, ce qui expliquerait l'absence d'eau.

Nous avons été surpris d'observer plus d'eau en amont qu'en aval ! Ceci peut avoir une explication en lien avec les chablis nombreux dus à la création du pare-feu rive gauche, et à la tempête Klaus : les souches arrachées ont permis de libérer d'importantes quantités de sable qui se sont retrouvées dans le lit. Nous avons connu ce secteur avant la création du pare-feu (2008), et les eaux semblaient plus permanentes. Les embâcles ont également pu jouer un rôle dans l'ensablement, mais le travail des sangliers a pu contrarier la formation d'horizons tourbeux, ce qui expliquerait que l'on observe souvent des fonds très sablonneux.

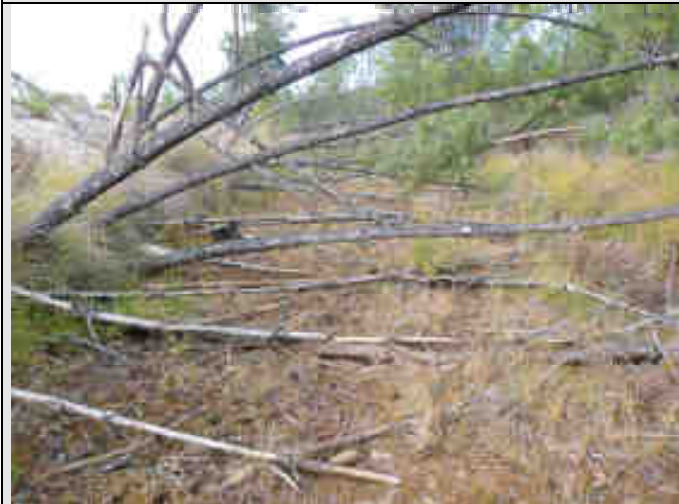
Point 40 : A peu près la même configuration que 38/39, avec nombreuses embâcles, et fond relativement haut (-1,8 m).

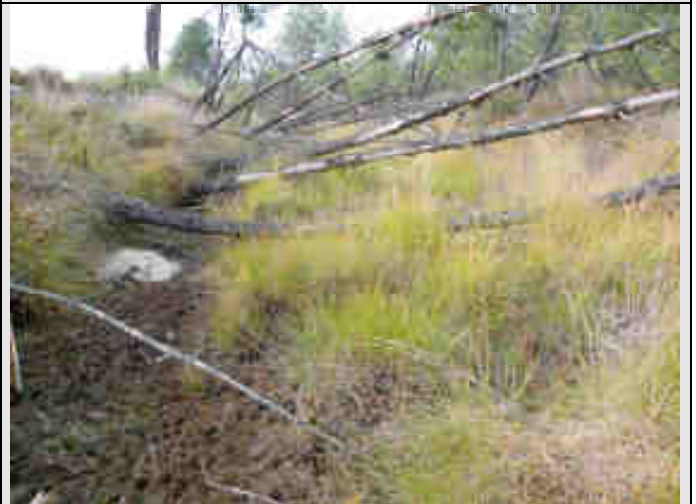
Point 41 : Peu avant la rue 7, on trouve une colonisation par la Molinie qui réhausse encore le fond, mais un petit lit en dépression est visible rive gauche. Le point 42 correspond à l'intersection du canal avec l'axe de la rue 7. Le trou donne une indication de niveau d'eau à -2m/sol.
