**Département des Landes
Camp du Poteau
(Forêt domaniale affectée)**

BILAN DU CONTRAT DE RESTAURATION DES LANDES ET LAGUNES DE BAYONNE

Office National des Forêts
Agence LNA
Bureau d'études territorial
Janvier 2014

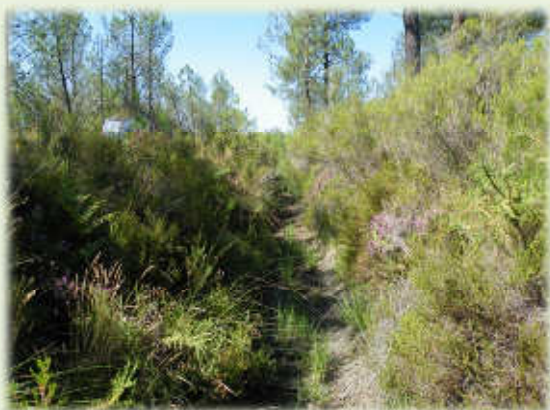
Le fossé, dans le prolongement de la rue F23 ; on peut voir son « calibre » (le photographe est debout au fond, et la voiture est visible à gauche). Profondeur : 1,7 m, largeur : 2,5 m.

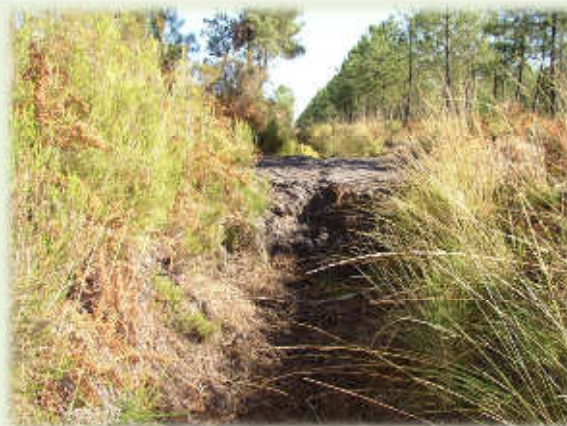
Un des bouchons mis en place. Le chemin est à droite, plus haut de 50 cm par rapport au seuil.

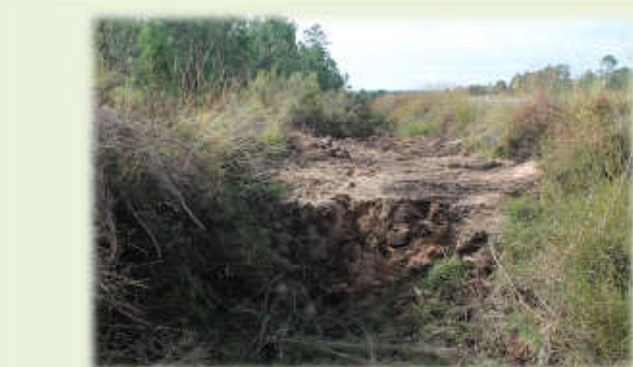
En bordure du pare feu, ce bouchon devra faire face à un afflux d'eau important. Ces seuils ont pour objectif de vérifier si le sable seul peut tenir avec des afflux importants, et s'il ne convient pas de le renforcer le cas échéant.

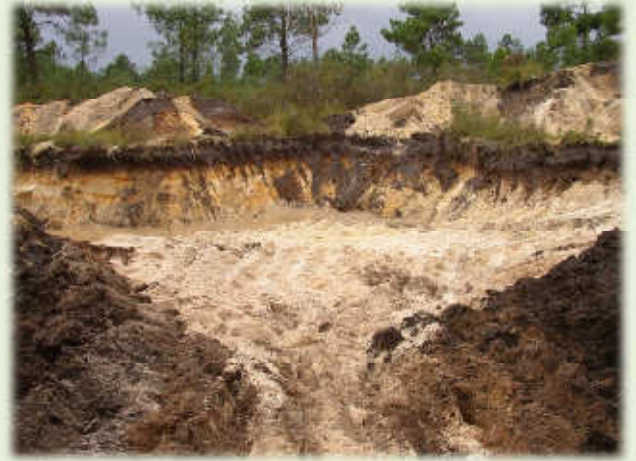
Cette mare n'a pas eu ses berges adoucies, et les sables ont été laissés sur place (cela aurait nécessité une journée de travail de plus). Dès le début des travaux, on peut noter que l'eau se trouve environ à - 1 m par rapport au sol.

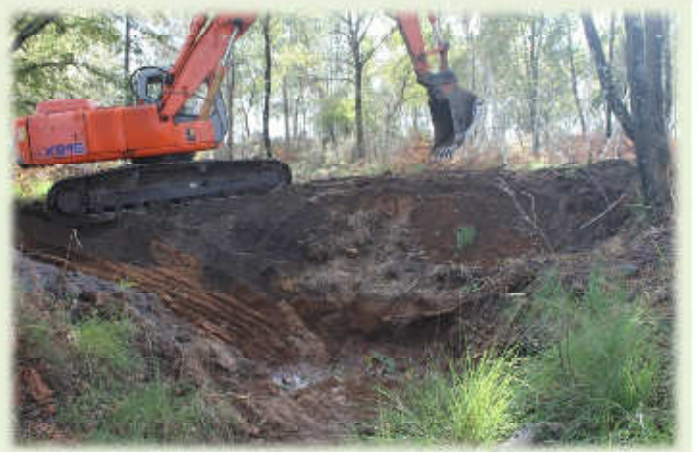
Les déblais constituent un barrage, qui servira également de passage. Compte tenu des débits à ce niveau, il est peu probable que les eaux passent sur le barrage. Ceci reste cependant à confirmer...

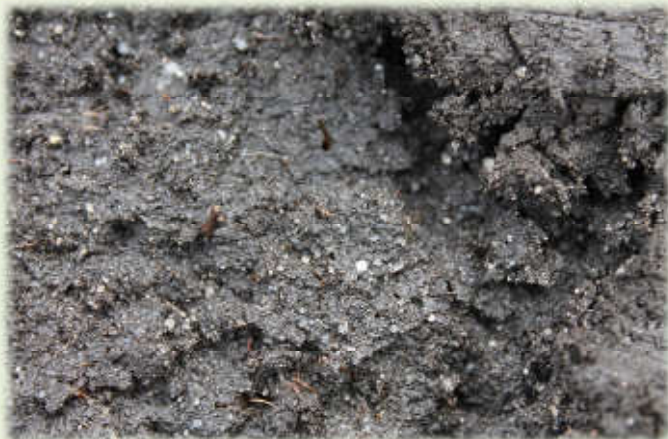
Lors de l'étrépage, nous avons observé ce qui peut ressembler à des grains de sable de forte granulométrie, ce qui nous a interrogés. Car le sable éolien n'atteint que très rarement ces diamètres. Ce point sera à éclaircir (analyses ?).

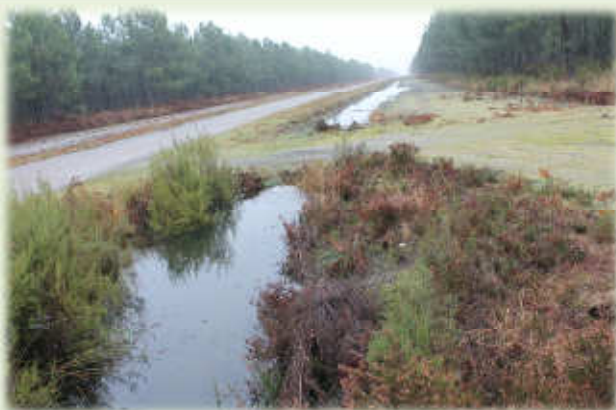
L'eau est bien retenue par le premier bouchon placé peut-être un peu trop près de l'accès au chemin depuis la rue F23...

Zone	Type	Effets constatés (janvier)	Mesures à prendre
EST	Bouchons	Forte retenue en amont, cunette non alimentée	La retenue en amont devrait diminuer naturellement, à vérifier. Vérifier le fonctionnement de la déviation.
	Mare	Remplissage par la nappe actuellement	Vérifier si alimentation par la cunette et évacuation des eaux vers l'aval par ruissellement.
CENTRE	Bouchon-mare	Rempli partiellement	Niveau max à évaluer, pour savoir s'il existe une alimentation importante par les fossés.

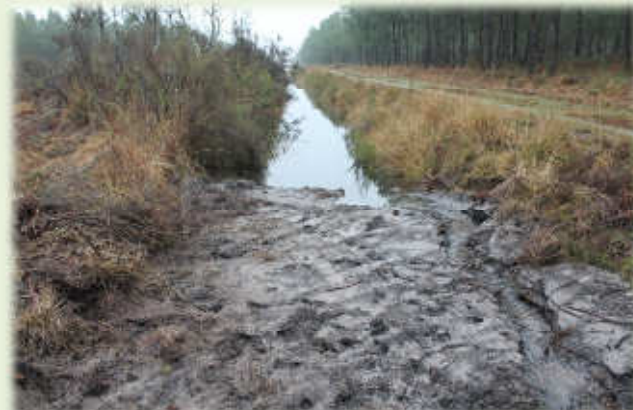
Le bouchon le plus en amont subit un débordement : une petite rigole se forme. Elle devrait prendre plus d'ampleur (à confirmer).

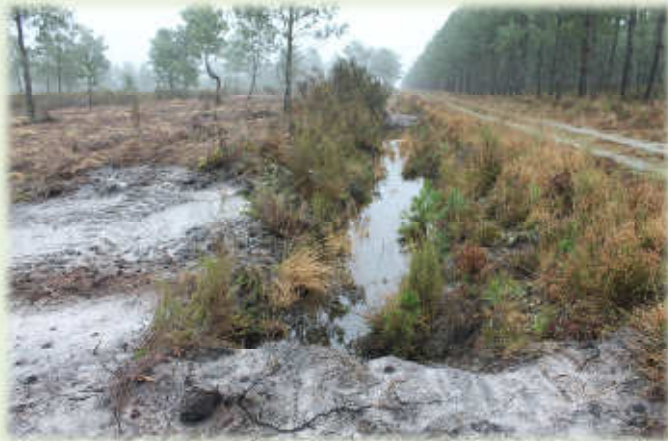
Plus au sud, au niveau de la cunette, le niveau d'eau n'est pas suffisant pour l'alimenter. Si les bouchons amont sont érodés, ou si les arrivées d'eau sont importantes, la jonction avec la mare pourra se faire.

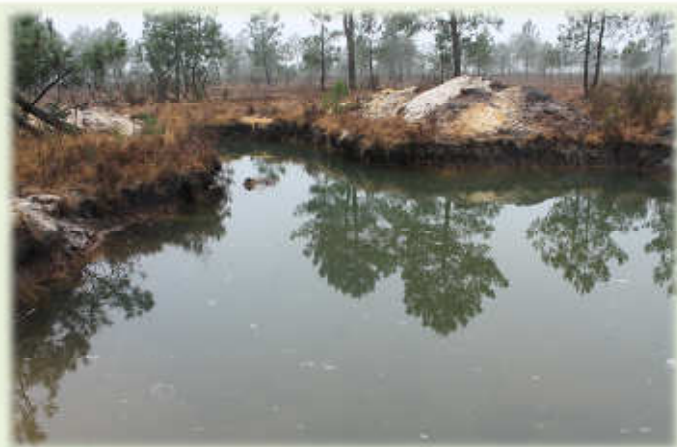
Vue de près de la mare : les berges ont tendance à s'effondrer, ce qui n'est guère gênant compte tenu du niveau de la nappe.

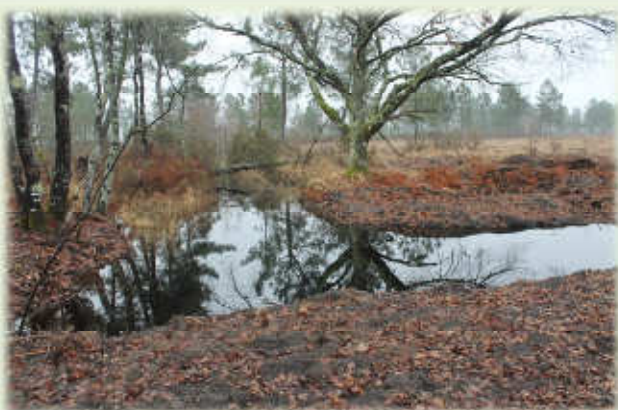
Au niveau du point C5 (« fossé-mare »), l'eau arrive à 50 cm du sommet du barrage.

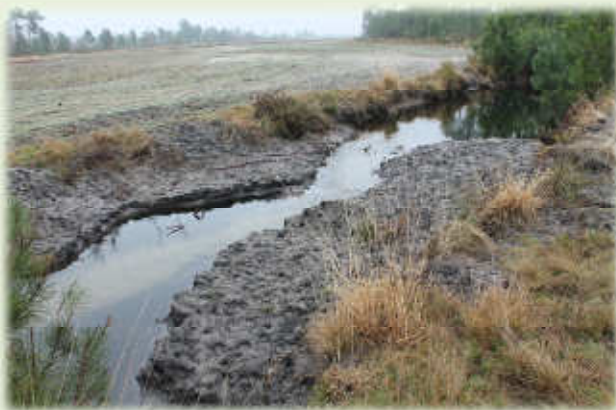
L'eau s'est frayé un passage à travers les bouchons. Ce n'est guère surprenant, compte tenu des débits. Il sera cependant nécessaire de renforcer l'amont des bouchons (brande tressée).

Zone	Type	Effets constatés (janvier)	Mesures à prendre
OUEST	Bouchons	Débordement, érosion	Voir le niveau d'érosion. Refaire la partie amont des bouchons en la renforçant avec de la brande « tressée » et fixée par des cordages.
LAGUNES	Zones refuges en eau	Sous l'eau	Niveau estival à noter.
	Zones étrépeées	Sous l'eau	Etudier lors de l'assec les grains de sable grossier. Effectuer un relevé de végétation.
	Clôture autour de la lagune	(NB : pour des raisons techniques, elle a été implantée après notre tournée, nous n'avons pas pu la décrire)	Vérifier son efficacité en été, et la maintenir en état.

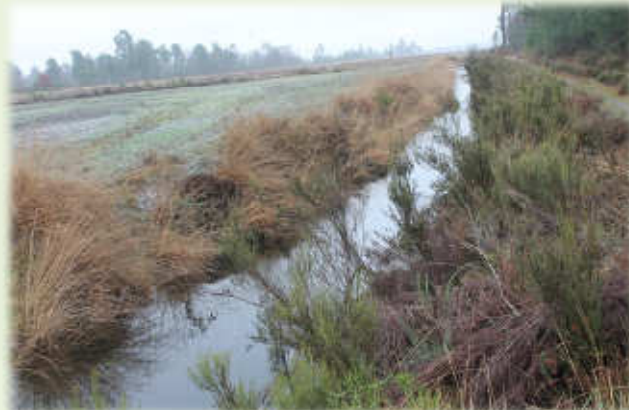
Malgré tout, le fossé est en eau, une eau qui court relativement peu. Il restera à observer le comportement avec des débits plus importants...
