Département des Landes  
Camp du Poteau  
(Forêt domaniale affectée)

BILAN D'UN CONTRAT NATURA 2000

## Réhabilitation des landes et lagunes de Lingate et de Bournou

Office national des forêts  
Agence LNA – Service DLRN

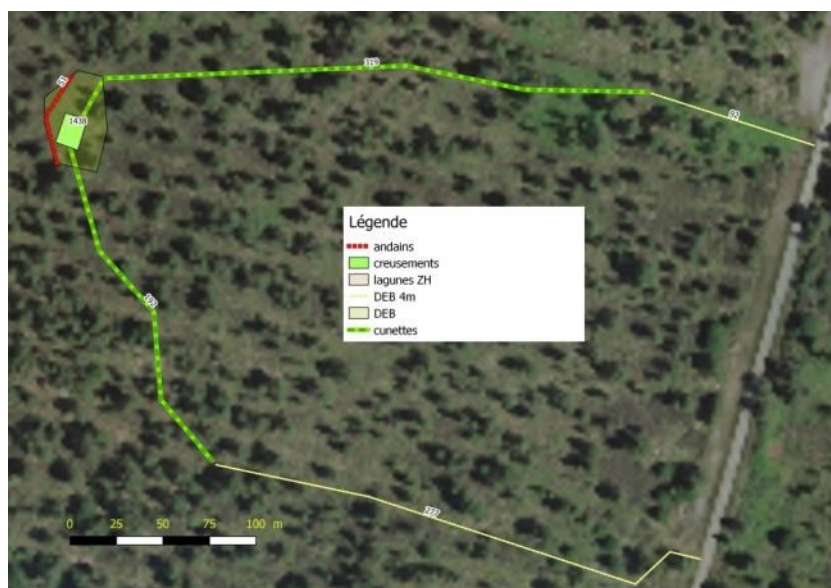
Les travaux ont consisté à :

- débroussailler sur une largeur d'environ 4 m les accès à la zone de travaux et l'emprise des futures cunettes et de la mare,

- réaliser une mare permettant de recueillir les eaux apportées par les cunettes,

- mettre en place des seuils afin de boucher les fossés existants.

L'opération a pour but de déconnecter deux grands fossés qui traversent le camp d'est en ouest, en forçant les eaux à alimenter une mare.

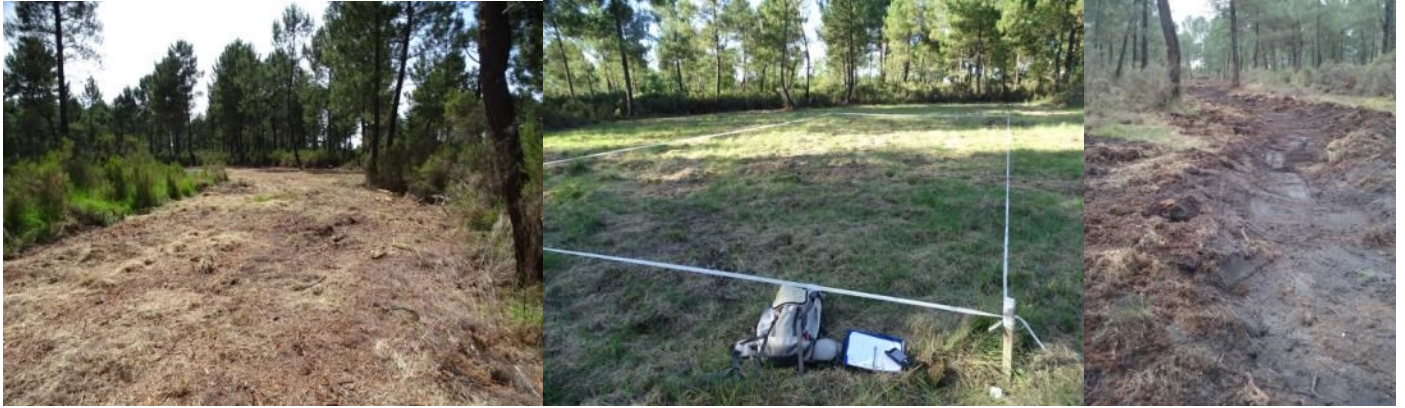
*De GàD : Débroussaillage de 4 m de large ; repérage de l'emprise de la mare pour l'expertise pyrotechnique ; réalisation de la cunette. (photos ONF G.Granereau et UT de Roquefort)*

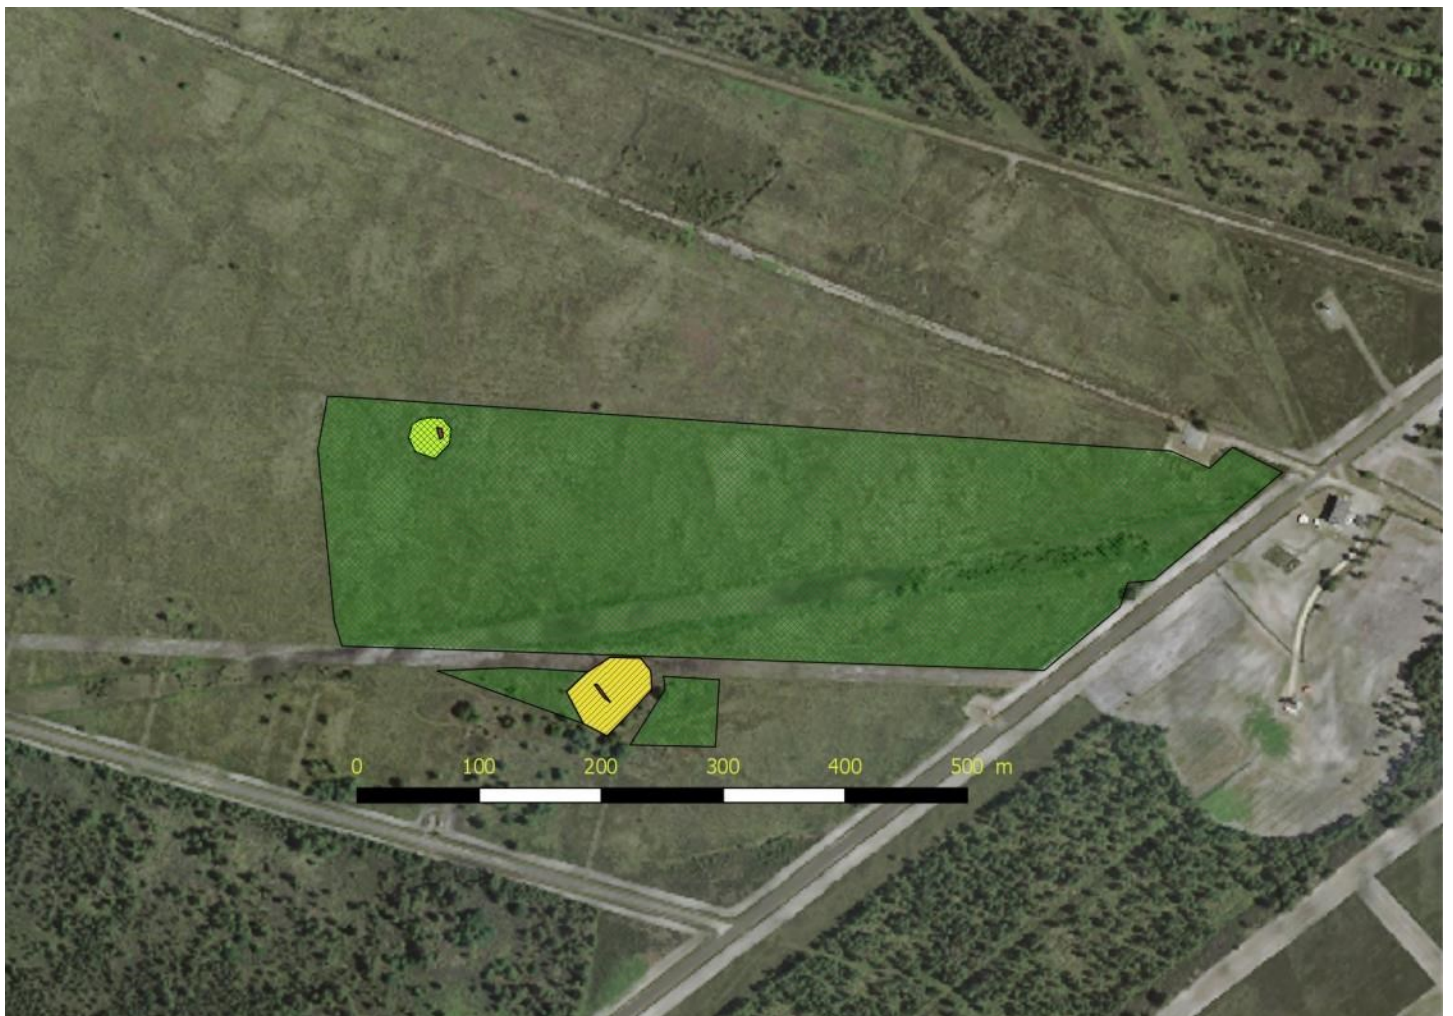
(Cf schéma ci-dessous) :

- débroussaillage de la zone en vert,
- travaux au niveau de la lagune de Lingate (au nord) et de la zone humide au sud (étrépage, bouchage fossés, pose de clôture). Les formes foncées dans la lagune et la zone humide correspondent aux étrépages (creusements).

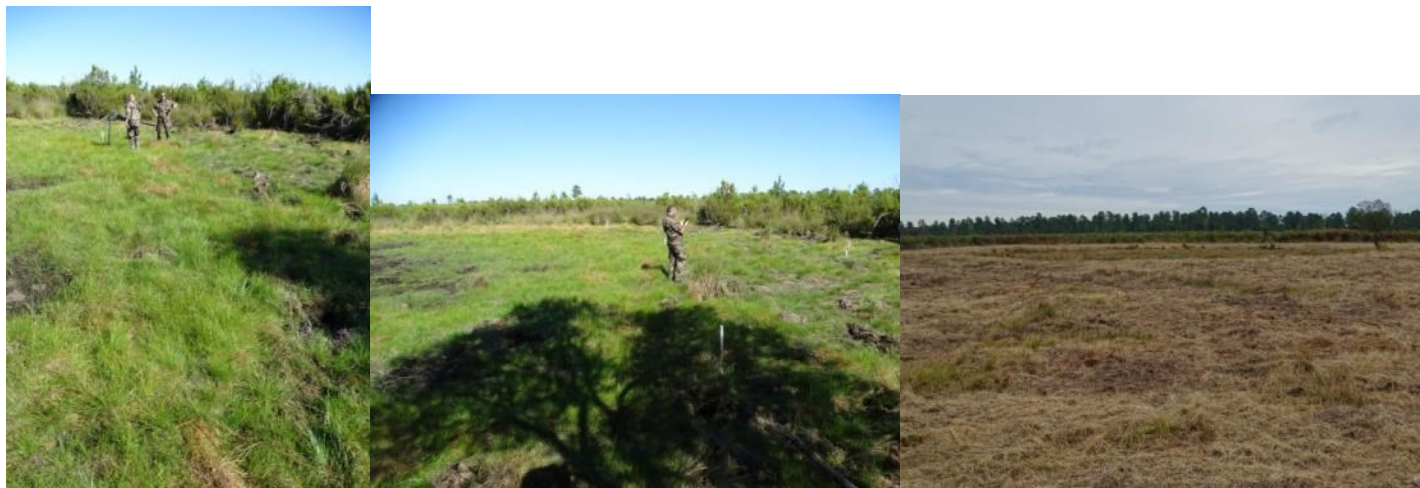
De G&D : *Dépollution pyro avec les militaires sur la lagune (en vue de l'étrépage) ; zone débroussaillée avec la lagune au fond. (photos ONF, G. Granereau)*

- création d'une zone-refuge (eaux permanentes) de 50 m<sup>2</sup>, et étrépage des berges sur 15 m environ, de la cote – 0,50 m à 0 m. Terres mises en butte à proximité (à 30 m de la lagune).
- Broyage mécanique, effectué à l'aide d'un broyeur. Réalisation d'accès depuis la rue 14. Surface broyée : 14 hectares.
- mise en place d'un exclos, pour éviter la venue du grand gibier, en URSUS, sur piquets robinier espacés de 3 m, hauteur 2 m, partie base bloquée au sol. 130 m de clôture.

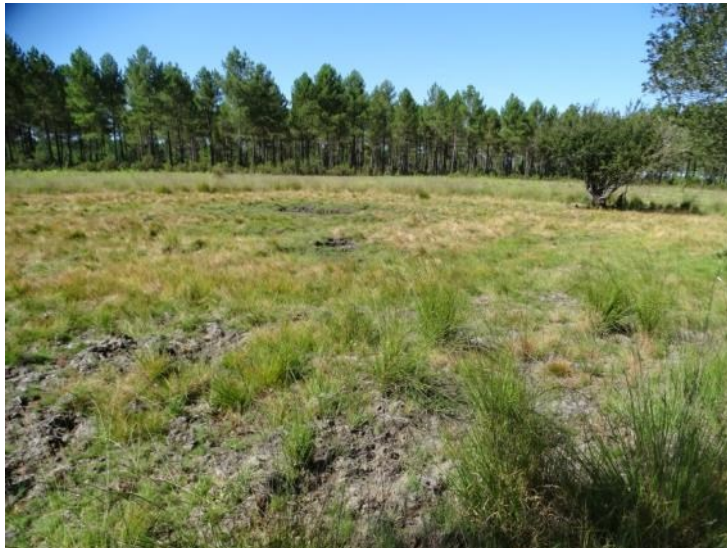
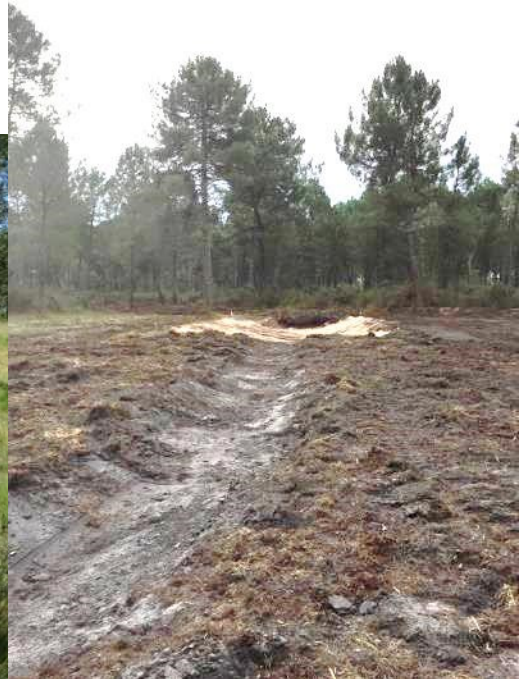
*Vue de la lagune depuis le sud-est ; cunette créée depuis le fossé (à dr. Photo UT de Roquefort)*

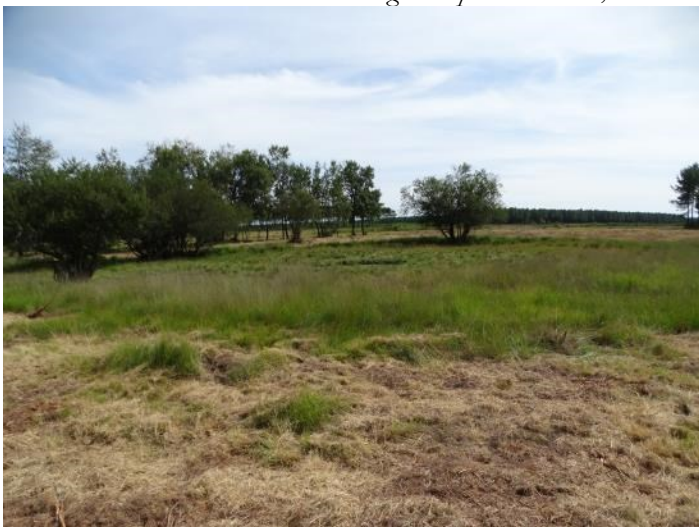
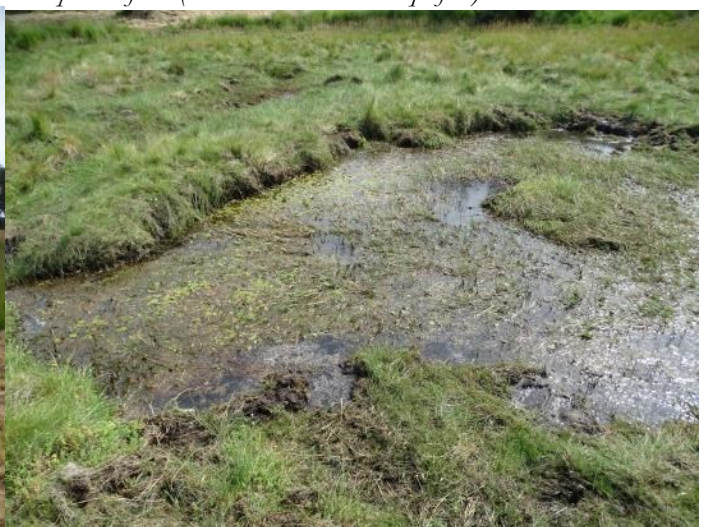
Les Flûteaux se trouvaient dans un trou entretenu par les sangliers, qui venaient s'y baigner. Ceci avait un inconvénient notable durant l'été, puisque les eaux étaient remuées régulièrement et les plantes arrachées. Cet état de fait n'était pas nouveau, mais il

*Photos d'août 2019 : la lagune et la partie débroussaillée ; le trou d'eau avec les Flûteaux nageant (les feuilles les plus petites, qui sont difficilement distinguables). Les niveaux d'eaux étaient en 2019 relativement élevés. (photos ONF, G. Granereau)*

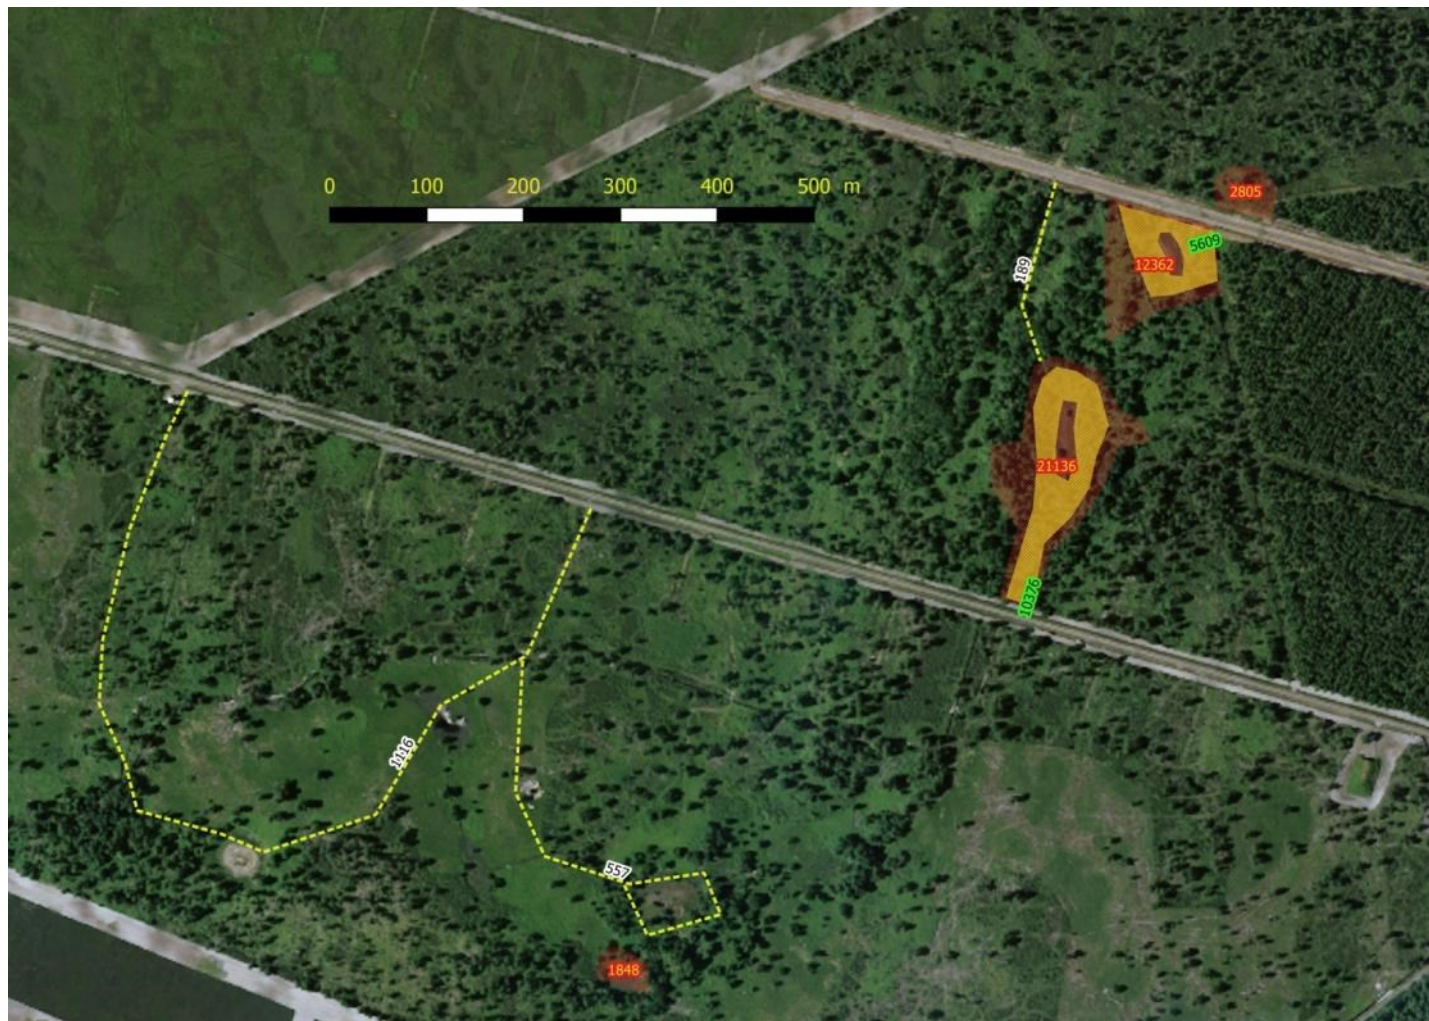
Pointillés jaunes : débroussaillage sur 4 m de large ; en orange, débroussaillage en plein ; la trame rougeâtre correspond aux zones d'enlèvement d'arbres.

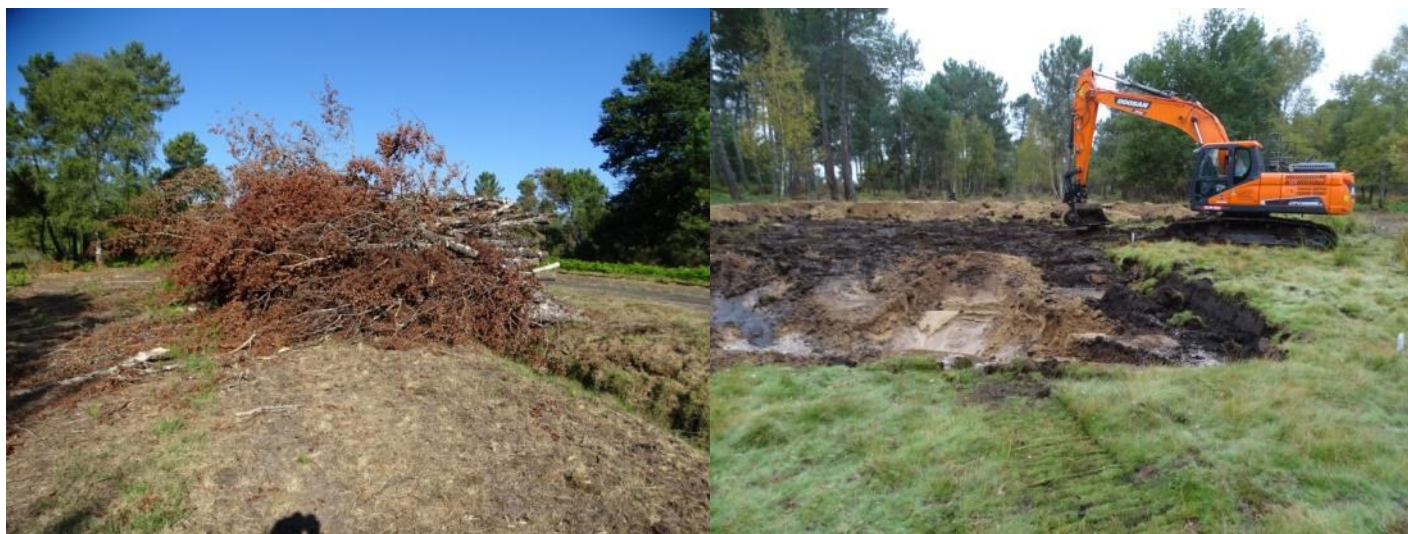
*Exploitation des arbres ; creusement de la mare au nord de la rue 18*

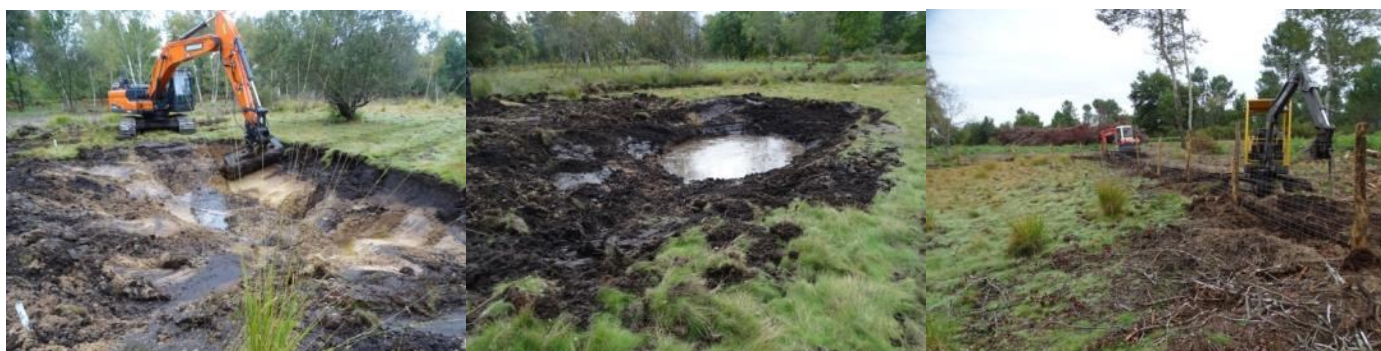
*Creusement mare au sud ; zone refuge dans la lagune ; pose de la clôture.*
