Département des Landes
Camp du Poteau
(Forêt domaniale affectée)

BILAN DU CONTRAT

RESTAURATION DE LANDES , RUES 2 A 4

Office National des Forêts
Agence LNA
Bureau d'études territorial
Janvier 2014

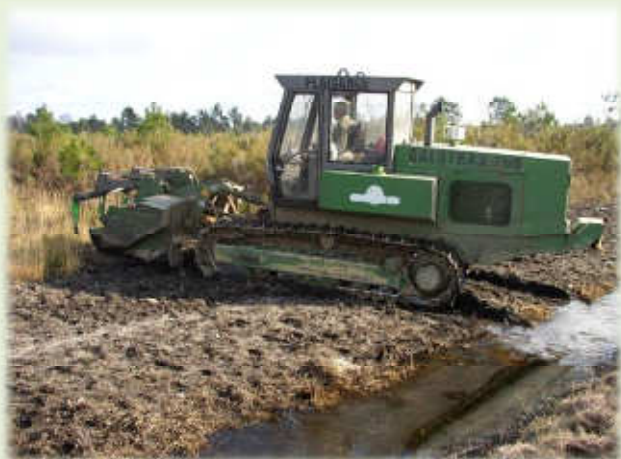
Engin utilisé pour les cloisonnements

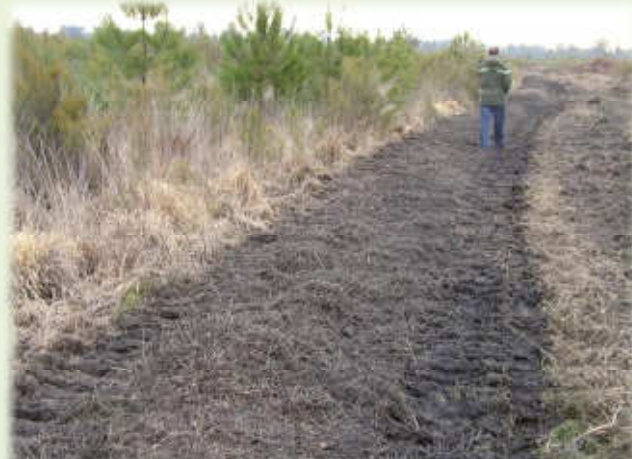
Passage supplémentaire sur le bord de la zone à brûler, pour limiter les sautes de feu.

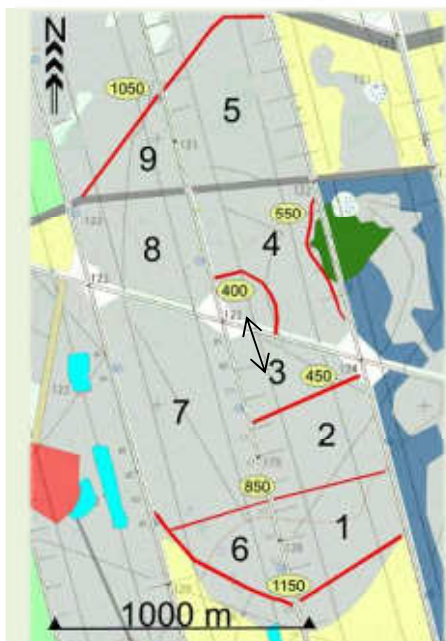
Les cloisonnements réalisés sont en rouge, leur longueur est indiquée (en m). Au total, ce sont 4450 m qui ont été ouverts en 12 m de large, sauf 850 m (limite zones 1 et 2, nord zone 6) en 4 m de large. Chaque zone à traiter est numérotée ; la zone 3 (sud et nord) qui porte un peuplement de jeunes pins naturels a été conservée en l'état afin de diversifier les milieux, ainsi qu'une partie de la zone 7 et la zone 6.

La surface travaillée représente au total environ 5 hectares.

Les zones 1, 2 4 et 5 (voir plan ci-dessus) ont été traitées.

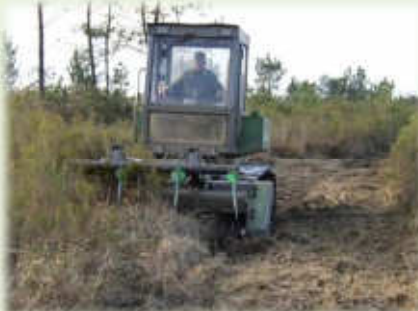
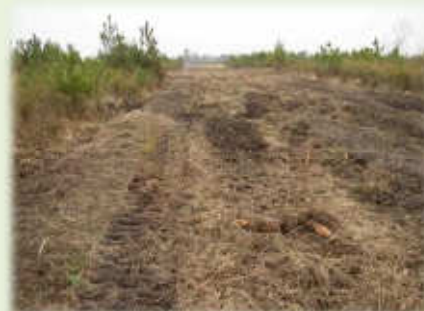
Photos : à gauche, le chenillard broyeur en pleine action, sur de la végétation basse ; à droite le résultat sur un cloisonnement de 12 m.

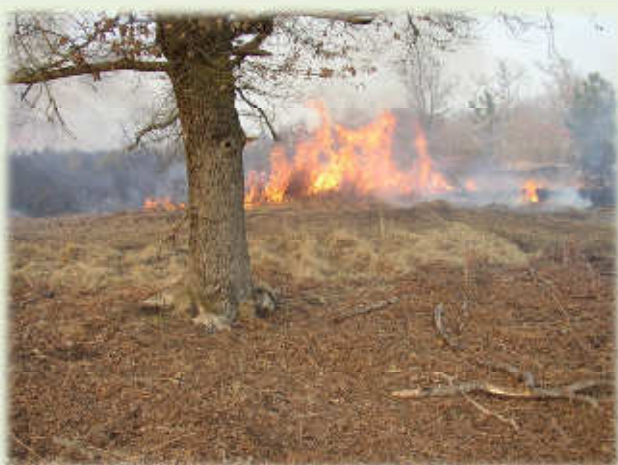
Les feuillus ont été protégés par des cloisonnements

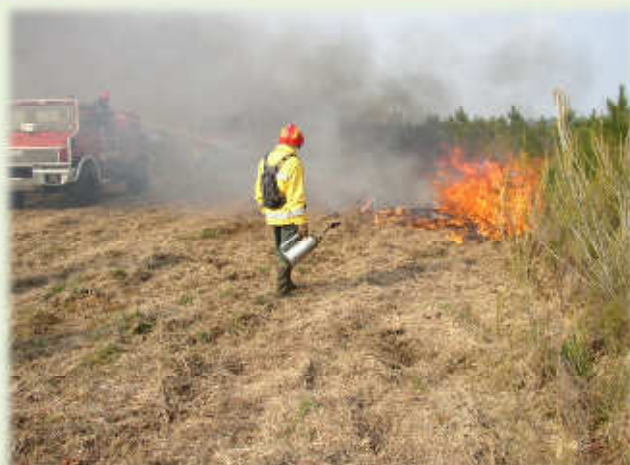
Allumage du feu «montant» ; l'insuffisance du broyage oblige à arroser le bord de la zone brûlée pour éviter les sautes de feu.

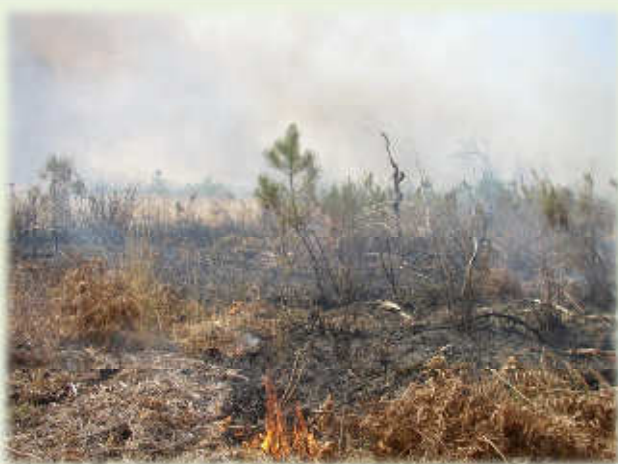
Résultat mitigé, la végétation n'est pas totalement brûlée

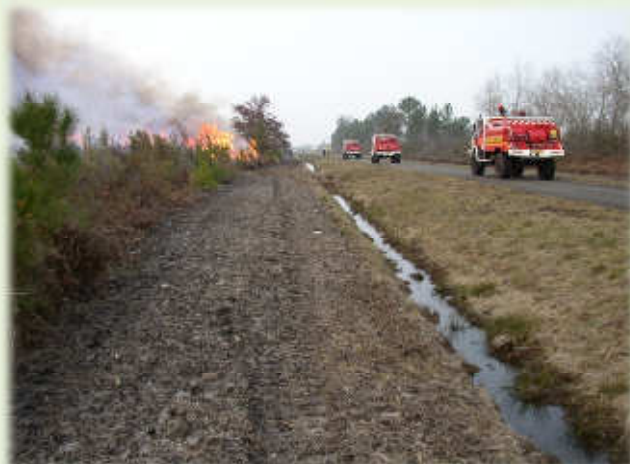
Allumage rue 2.

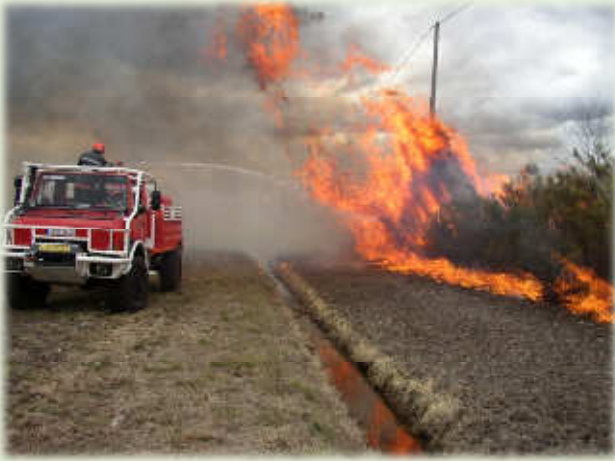
Allumage avec un vent fort, qui oblige à un bon contrôle des sautes de feu.

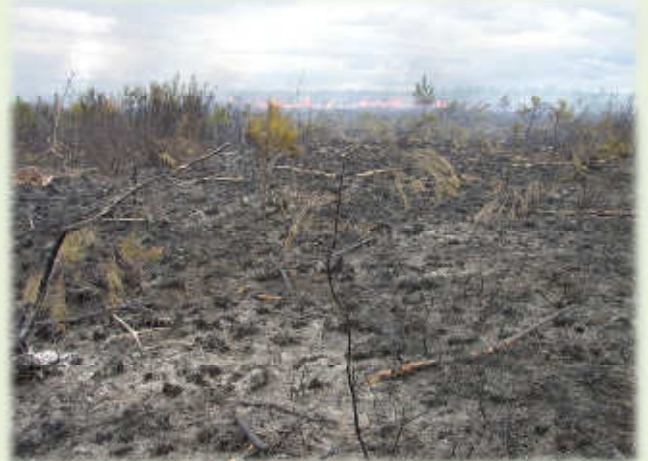
Résultat satisfaisant ... avant l'arrivée de la pluie.

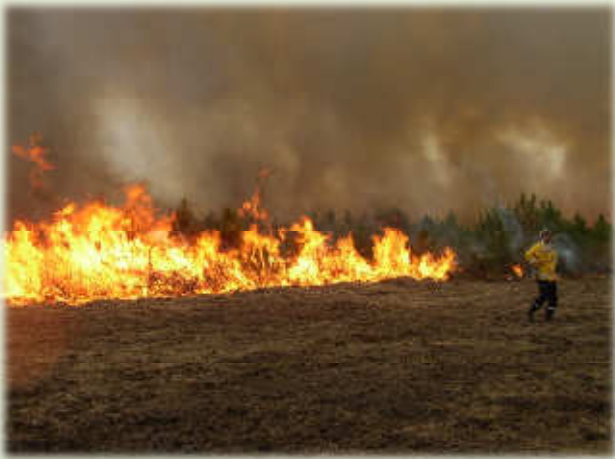
Malgré l'apparence de danger imminent, on peut approcher les zones de brûlage sans risque : on est bien dans une opération de brûlage dirigé (et contrôlé !).

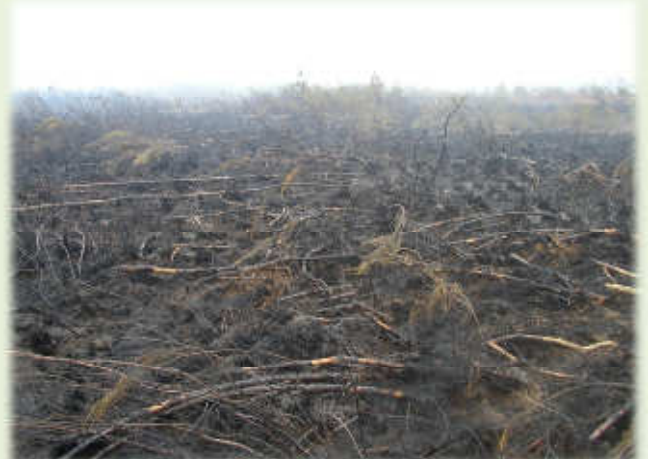
Un résultat un peu moins probant, on voit des pins verts au fond.

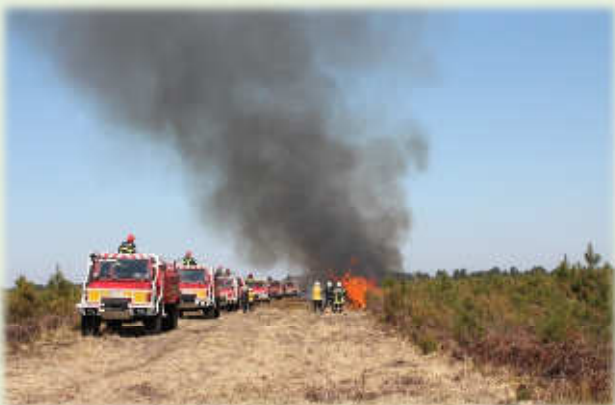
Un allumage parfait : bonnes conditions, vent suffisant...

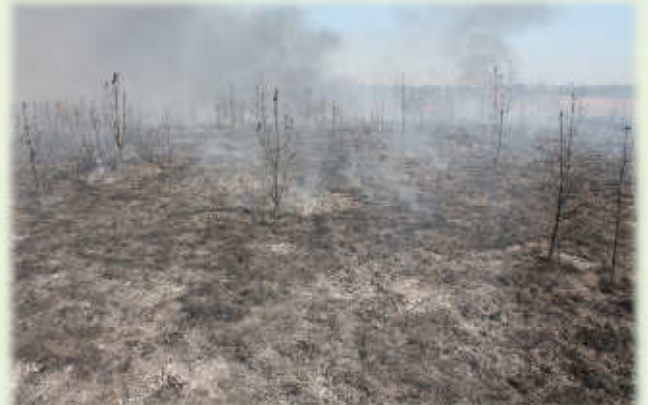
Le résultat est à la hauteur des attentes

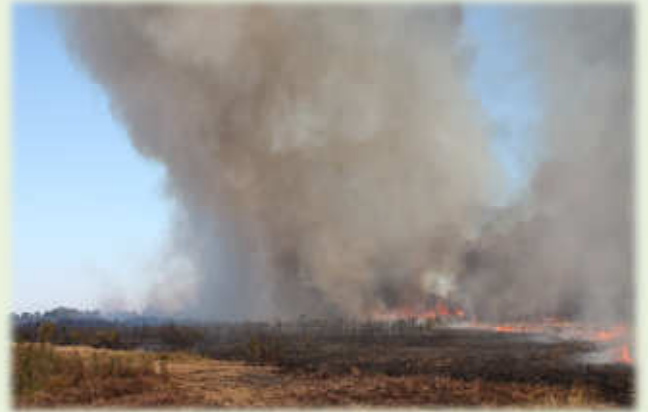
Brûlage réussi sur toute la zone.

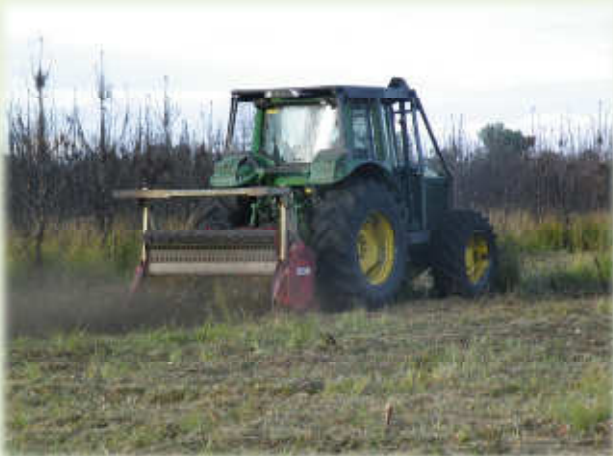
Enyrtage après la reprise de la végétation : on voit les pins qui ont été brûlés au printemps.

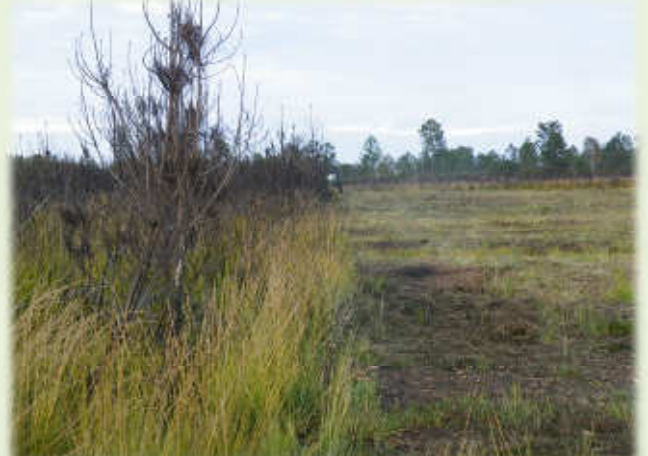
Résultat du broyage : grâce au brûlage, la biomasse restante est très limitée.

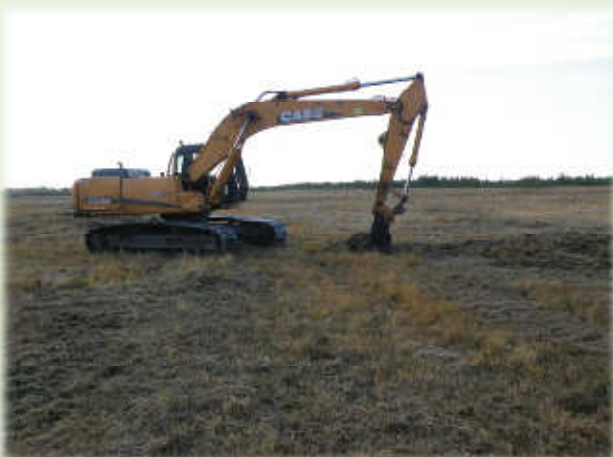
Une opération de broyage avec exportation a été testée, avec une pelle mécanique. Les résultats ont été satisfaisants, et les coûts moindres que ceux proposés actuellement avec un engin autonome.

Pour les essais d'exportation, l'utilisation d'une pelle mécanique s'est avérée efficace, malgré la faible quantité de broyats. De plus, le coût ramené à l'hectare est bien inférieur (broyeur + pelle) à celui effectué par un engin spécialisé.

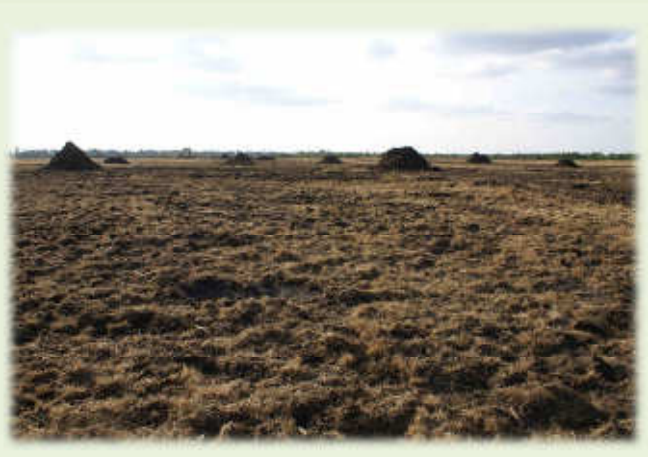
Andainage des broyats avant récupération.

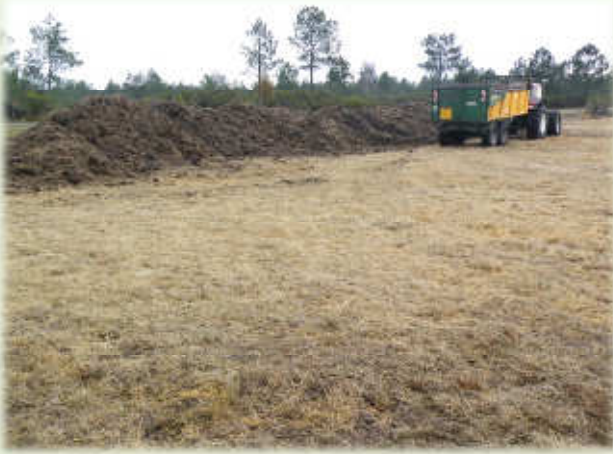
Andainage en vue de créer des gîtes pour la faune.

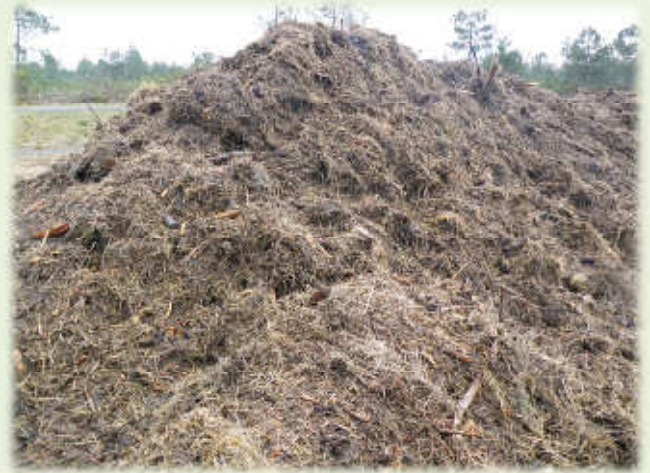
On voit ici la qualité de la biomasse, qui pourrait être réutilisée dans des processus de méthanisation...

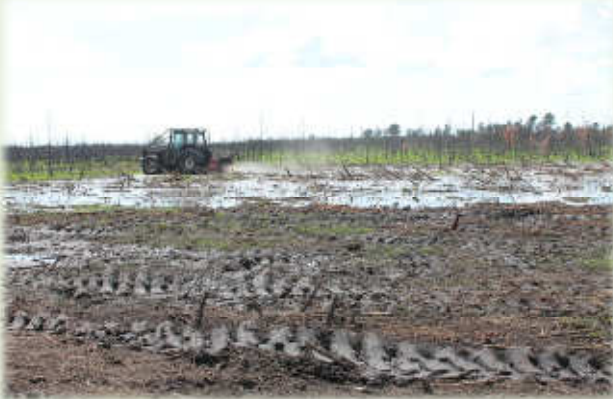
Les conditions météo ont rendu délicate cette opération, la pluviosité ayant été forte, sans oublier la remontée naturelle de la nappe favorisée par l'enlèvement de la végétation.

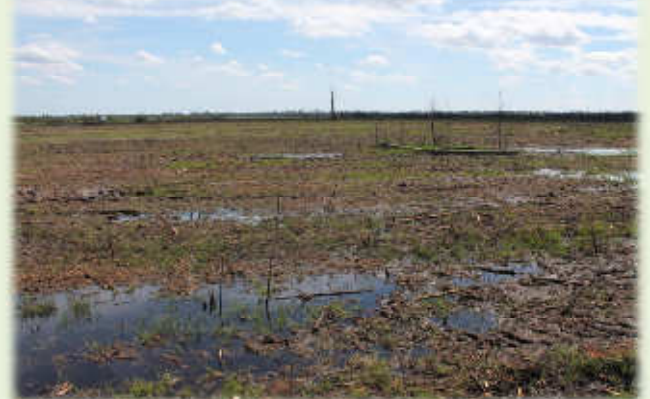
Malgré tout, les résultats sont satisfaisants.

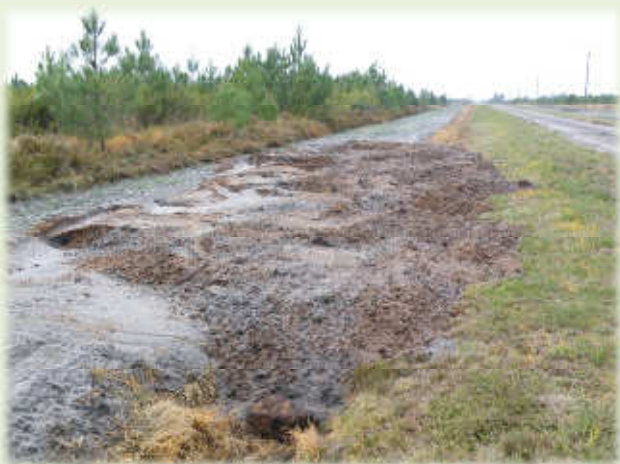
Premier essais de bouchons sableux dans les fossés. Des broyats ont parfois été apportés en sous-couche.

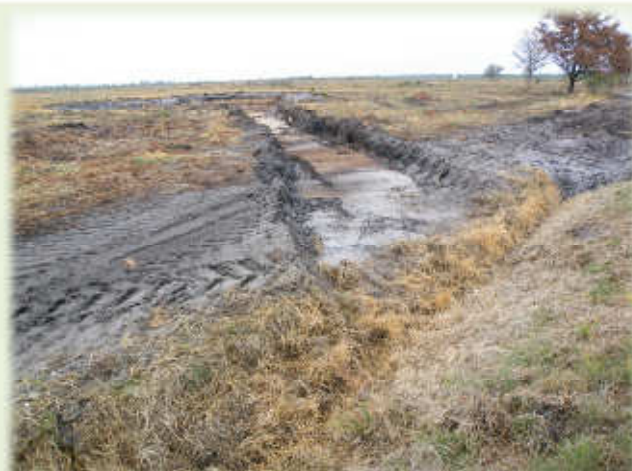
Premier test de « cunette » ou fossé rigolé. On voit le bouchon à droite qui permet d'envoyer les eaux vers la mare via la cunette. Ici, mare rue 2.

Nous les avons pré-nommées « fossés-rigoles » ; il s'agit de réfléchir à des systèmes visant à remplacer les fossés traditionnels par des rigoles susceptibles de limiter tout à la fois les problèmes d'érosion, et ceux liés aux entretiens. Une analyse détaillée est faite dans le document sur l'hydraulique déjà cité.

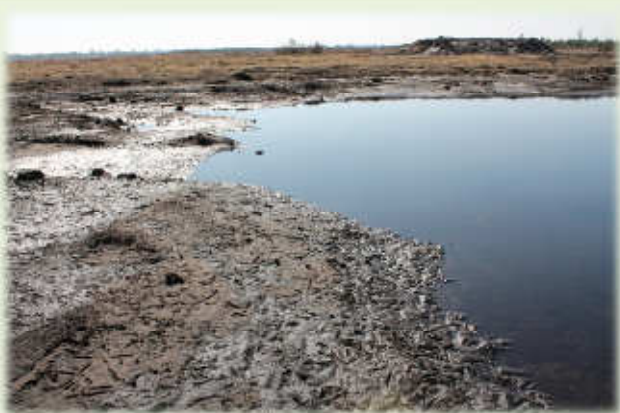
Traces de grues à la mare rue 3.

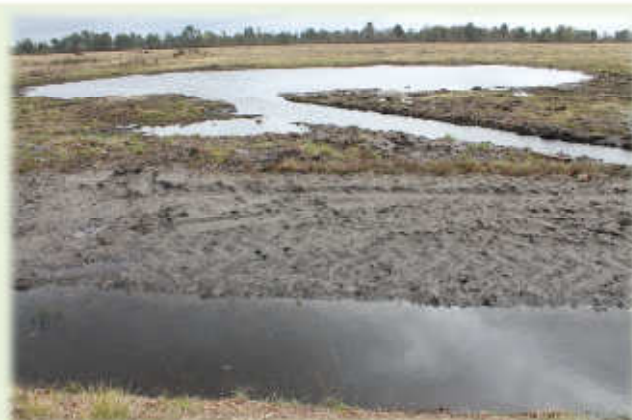
La mare rue 3 a été réalisée avec des berges très douces ; on voit à droite la cunette d'amenée d'eau.

- ✚ une non reliée : il s'agit d'un trou anciennement creusé, qui a été agrandi. Elle présente des bords assez abrupts, sauf côté est où un plan en pente douce a été fait. Situation : à l'ouest de la rue 2, entre la D21 et la E 22.
- ✚ une reliée au fossé ouest de la rue 2 (entre la C20 et la D21). Elle présente environ 60 % de son périmètre avec des berges abruptes, et 40 % en pente douce, avec un méplat subhorizontal.
- ✚ une reliée au fossé est de la rue 3, quasiment en face de la précédente ; toutes les berges ont été traitées en pentes douces.
