**Département des Landes
Camp du Poteau
(Forêt domaniale affectée)**

BILAN DU CONTRAT DE REHABILITATION DU SECTEUR DE PLAISANCE

Office National des Forêts
Agence LNA
Bureau d'études territorial
Janvier 2014

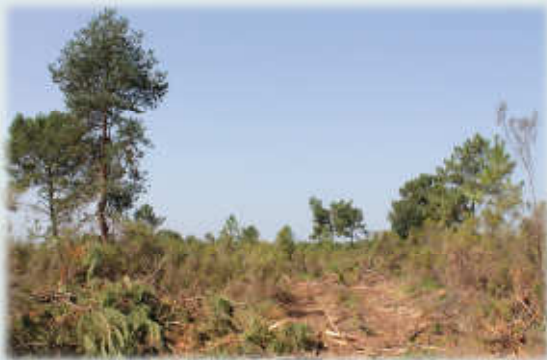
Aspect au moment de l'exploitation, des abords de l'étang. On notera à gauche un Pin sylvestre, qui a été conservé.

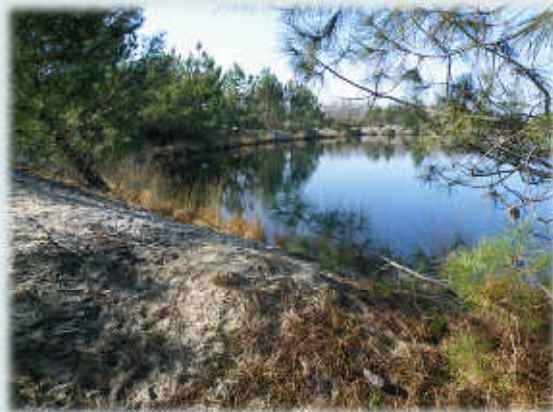
Une vue des berges de l'étang avant travaux.

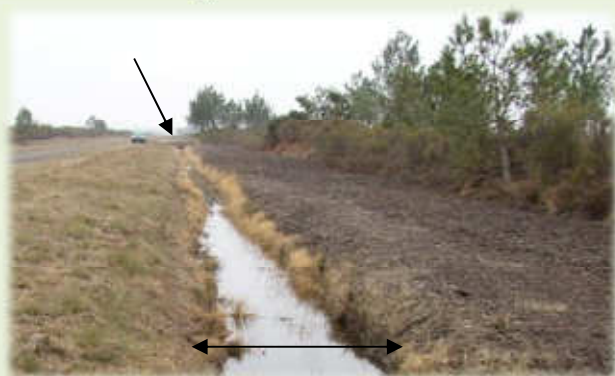
Un fossé « à détourner » : le point de départ se situe au niveau de la voiture (flèche) ; pour illustrer le positionnement du niveau des bouchons nous avons placé la flèche double. On voit bien qu'avec ce principe, l'eau n'inondera pas la rue, et permettra de réduire la profondeur des fossés.

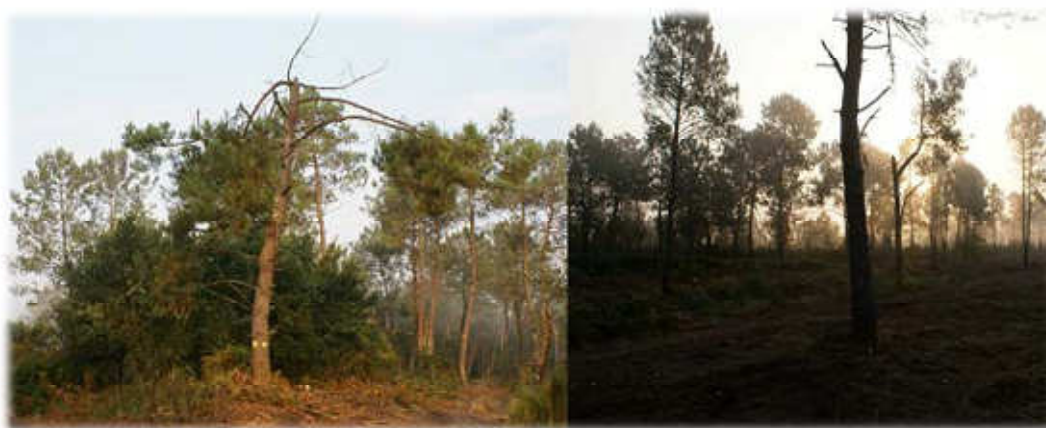
Des billons et des rémanents d'exploitation ont été déposés au fond des fossés bordiers et dans le canal nord de façon à freiner l'écoulement des eaux.

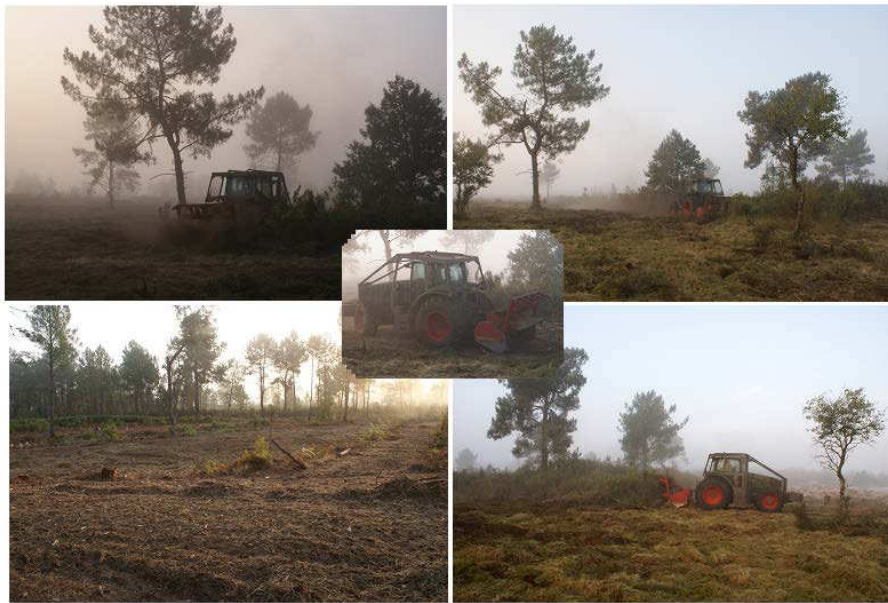
Un tracteur équipé d'un broyeur à axe vertical, réglé au ras du sol, a procédé à un débroussaillage en plein ainsi qu'à l'implantation ou la reprise de cloisonnements de sécurité servant d'appui aux pompiers lorsque les actions de brûlage dirigé seront engagées.

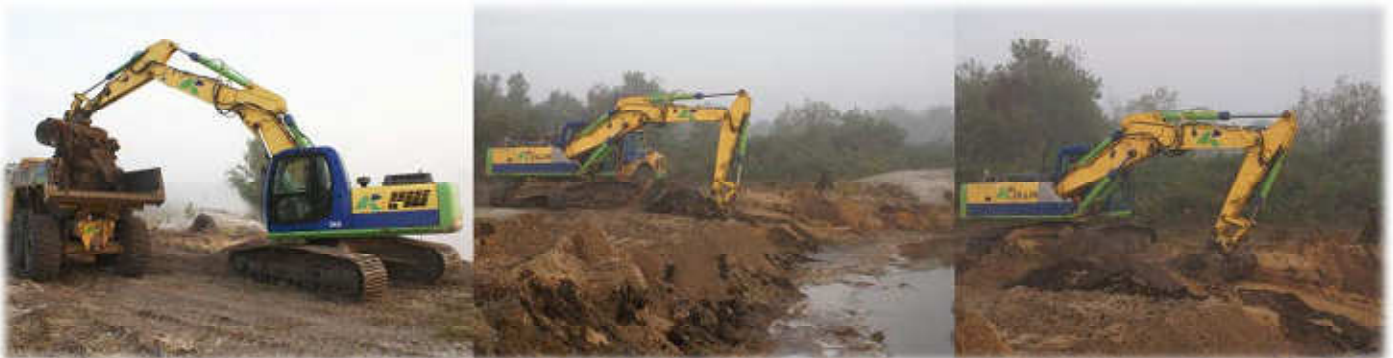
Après avoir arasé une partie du merlon cernant l'étang, une opération de profilage de berges a consisté à adoucir la pente sur une trentaine de mètres afin d'améliorer son accessibilité à la faune.

Une zone sub-horizontale a également été créée sur environ 2,5 mètres de large dans l'objectif de favoriser certaines espèces de flore comme le Lycopode inondé, présent à quelques dizaines de mètres au nord.

Au pied de cette zone sub-horizontale, une zone refuge de 2,5 mètres de profondeur a été installée sur une longueur de 6 mètres environ.

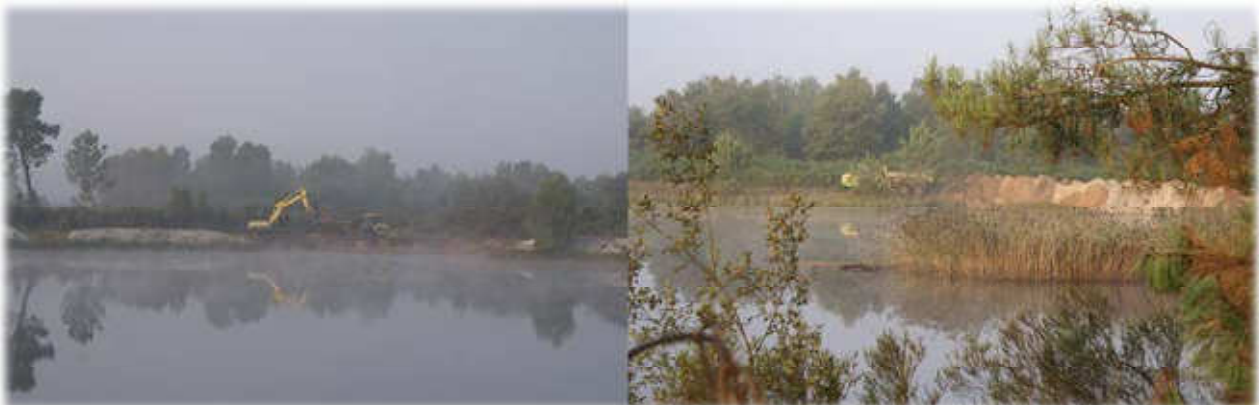
Les déblais générés par l'arasage du merlon et le profilage des berges ont été placés au nord-ouest de l'étang afin de constituer une butte susceptible d'accueillir des espèces rares telles que le Guêpier d'Europe ou les Hirondelle des rivages...

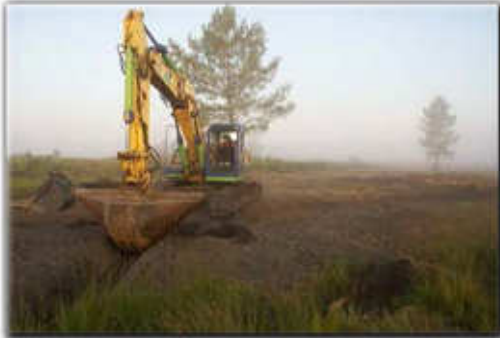
L'ouverture des fossés a été réalisée au moyen d'un godet trapézoïdal monté sur une pelle mécanique. Cela a permis de caler le niveau du fond du fossé.

Guidé par un niveau à visée laser, l'opérateur a ainsi ouvert des fossés sinueux, profonds d'une quarantaine de centimètres pour une ouverture de quatre mètres en largeur, et cela sur 300 mètres de long.

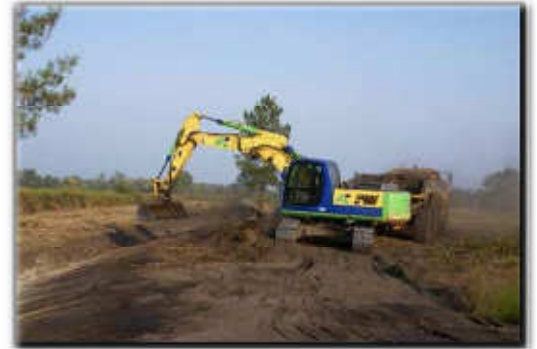
pente douce afin de permettre une colonisation « rapide » des végétaux et une érosion moindre.

Une fois le tracé réalisé, l'ouverture de quatre mètres de large a été finalisée avec un godet de 2,5 mètres de large.

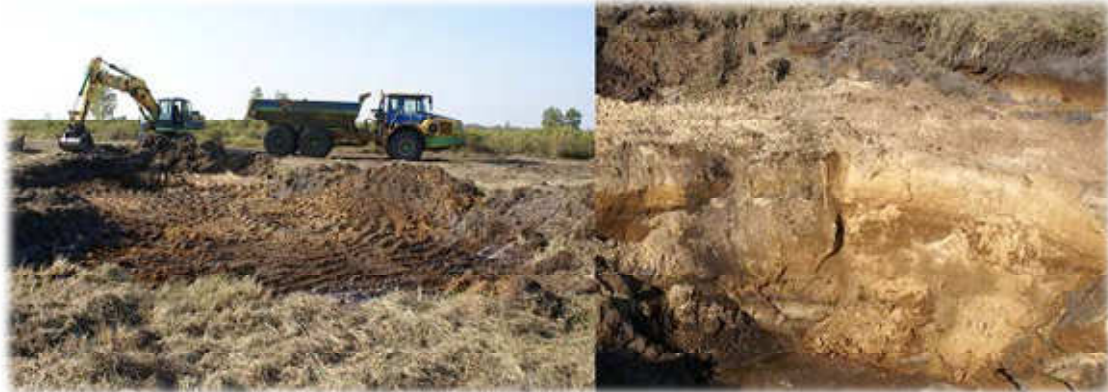
Toujours à l'aide d'un godet large monté sur pelle mécanique, deux mares ont été ouvertes avec la même logique : avoir une zone en eau importante, des berges en pentes douces et une zone « refuge » plus profonde.

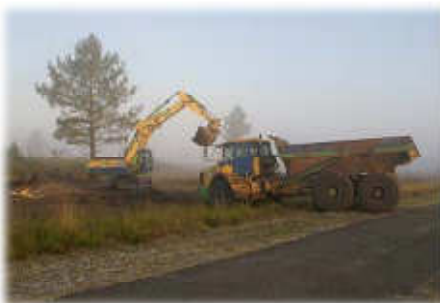
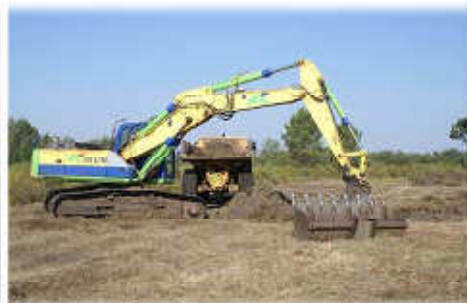
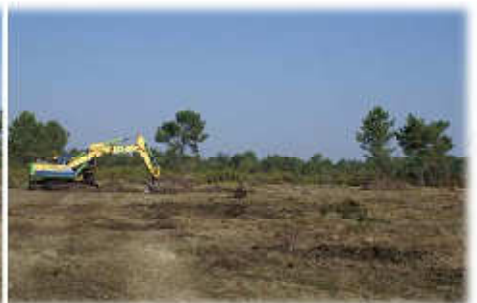
Une partie des déblais a été utilisée pour obturer les fossés bordiers de la route (sur les tas de bois), une autre placée à proximité des mares en vue de créer de possibles gîtes à Reptiles, et une autre mise en tas coté est ou ouest des mares pour les isoler visuellement de la rue 4 (objectif : Quiétude de la faune).

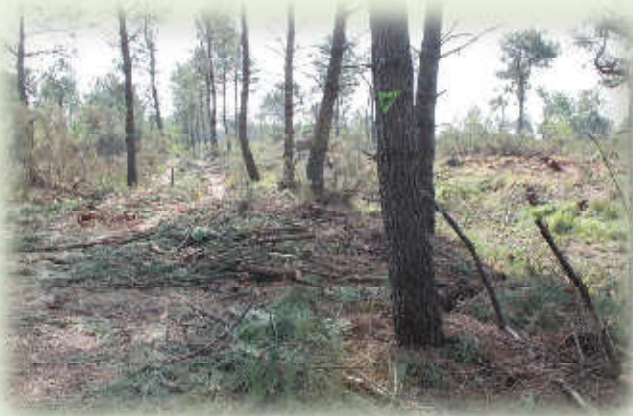
Préalablement aux travaux, l'ONF a effectué une coupe sélective des arbres, en respectant les feuillus, et en conservant des arbres désignés par un triangle vert.

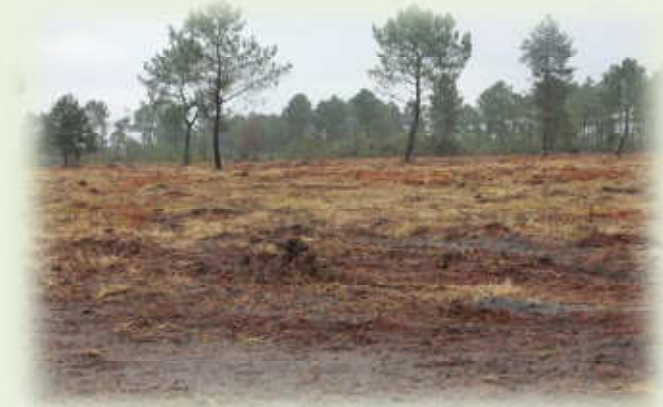
Une fois l'exploitation terminée, un broyage a été effectué sur une partie du chantier. Le but consiste à faire revenir des peuplements de landes.

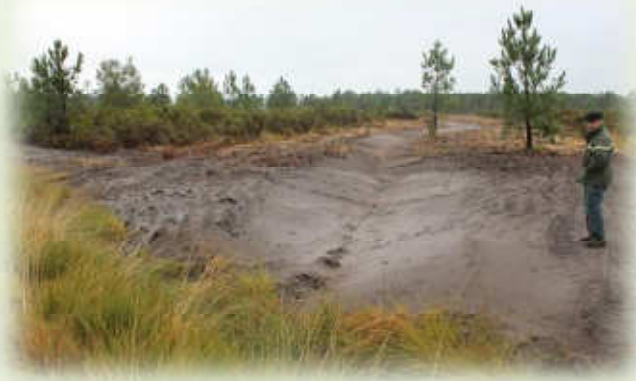
Les fossés situés en bordure de la rue 4 ont été détournés afin d'éviter qu'ils n'aboutissent plus au canal nord. Le profil « en rigole » peu profond est celui préconisé sur le camp afin d'éviter tout problème d'érosion.

Les nouveaux fossés débouchent sur une mare ; en cas d'excédent d'eau, elle ruissellera, permettant ainsi de conserver les niveaux du compartiment hydraulique local. Deux mares ont été créées (ici, la mare à l'est).

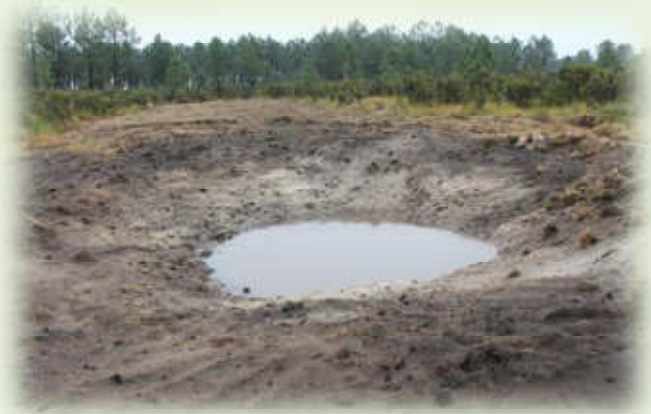
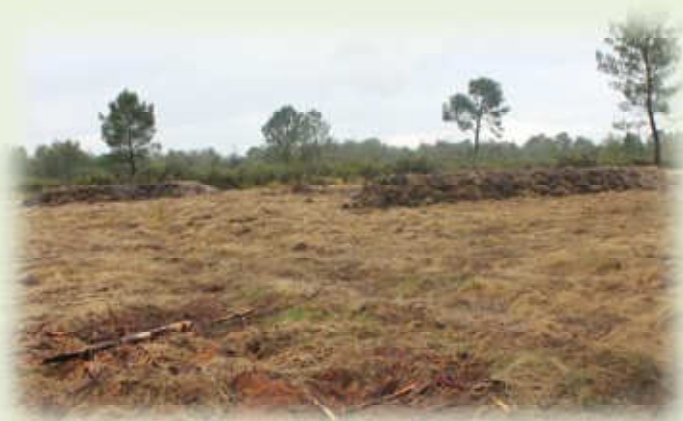
Malgré leur petite taille, les mares ont généré un important volume de déblais. Certains ont été placés dans les fossés (en renforcement des seuils en billes de bois), et le reliquat a été mis en andains, afin de créer des refuges pour les Reptiles, mammifères...

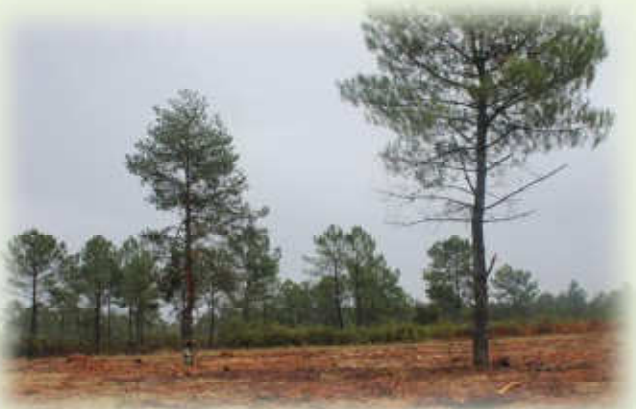
L'objectif de reconstitution de lande n'a pas exclu la conservation de quelques arbres « remarquables » ; au second plan, un pin sylvestre. Cette stratégie permet de créer des perchoirs ou habitats, mais aussi, participe à la diversité.

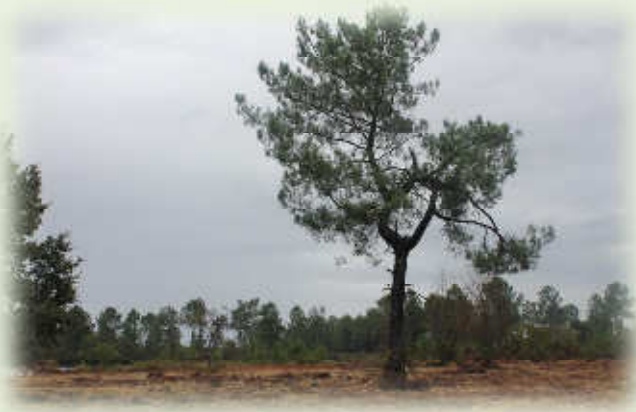
Autre exemple d'un pin conservé pour son port, particulièrement prolifère aux rapaces et autres arboricoles.

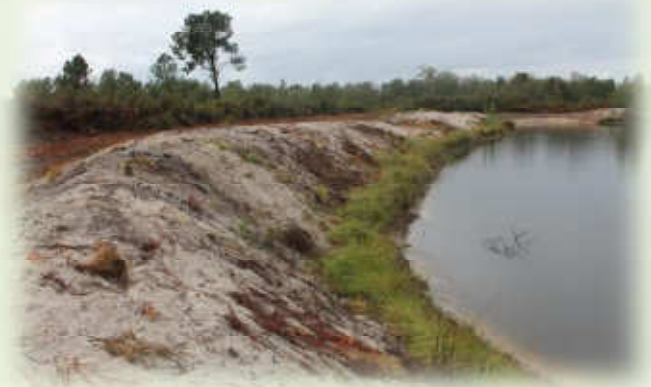
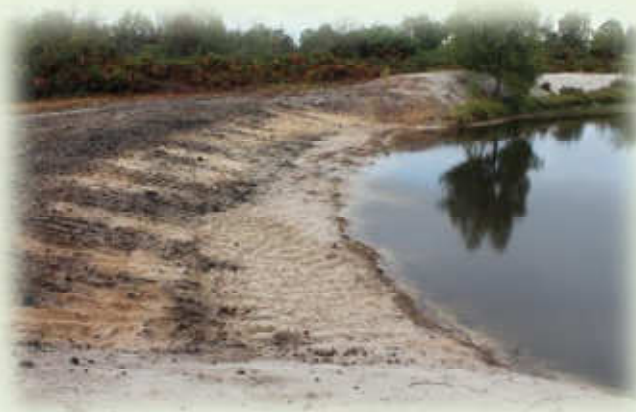
On voit ici la zone qui a été nivelée, une plage subhorizontale a été faite, et les berges ont également été mises en pente douce.

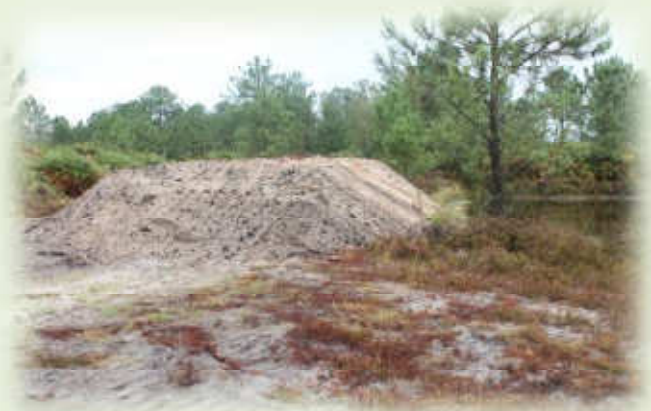
Les déblais ont permis de constituer une « dune » en bordure nord-ouest de l'étang. Avec l'espoir de pouvoir favoriser certaines espèces animales.

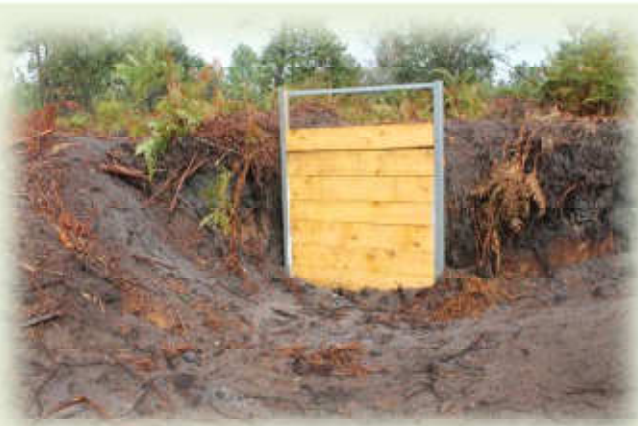
Afin d'éviter la vidange de l'étang, un batardeau a été construit pour obturer une buse existante.

Détail de l'IPN en Inox; les deux planches supérieures sont amovibles, les intérieures ont été étanchéifiées.

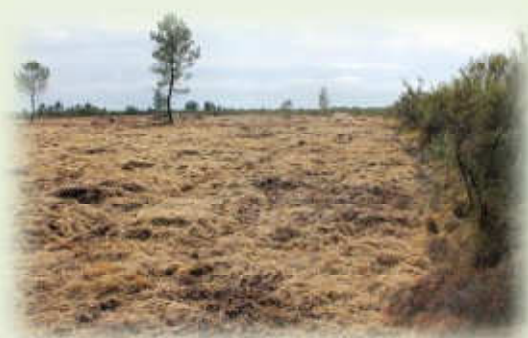
Limite entre zone broyée à gauche et zone à brûler à droite.

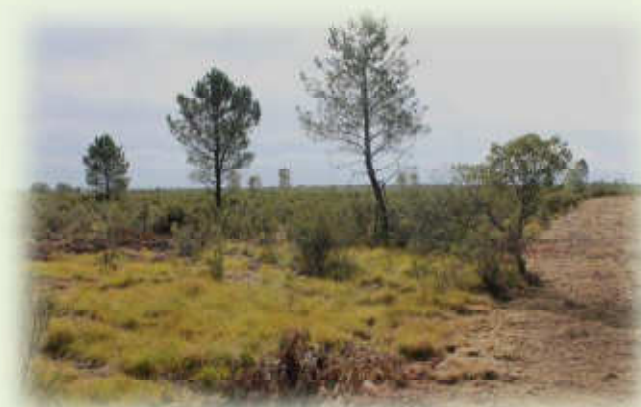
Vue de la zone à brûler, avec à droite le cloisonnement d'appui.

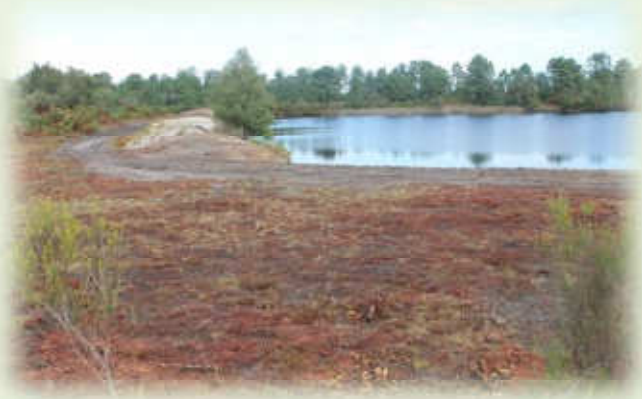
L'étang de Plaisance, à hauteur de la partie nivelée, retrouve des berges plus « naturelles ».

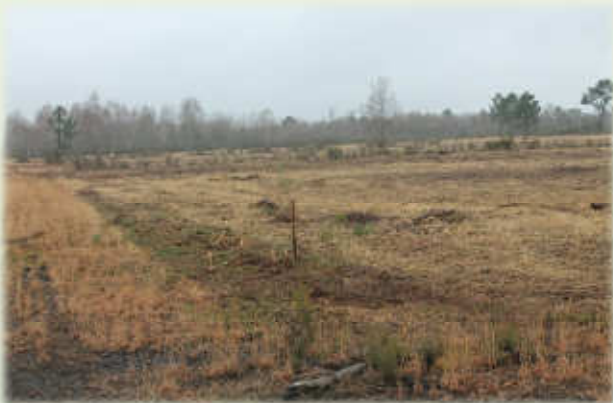
Zone broyée fin 2013, le brûlage n'ayant pu être fait.

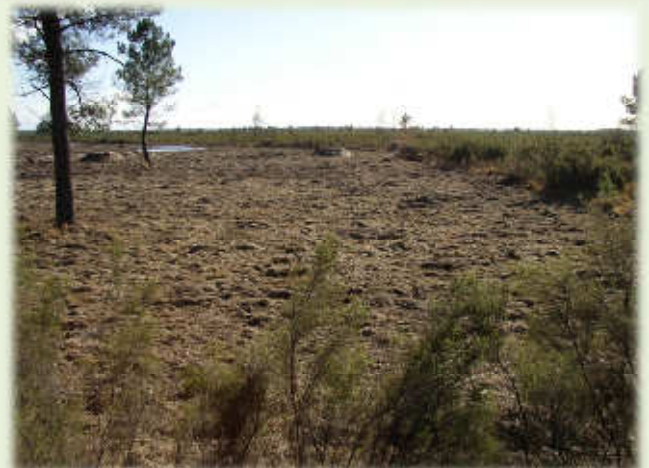
Vue prise depuis le nord du chantier, où l'on voit la zone broyée en 2012 (à gauche), et à droite celle qui sera traitée fin 2013..

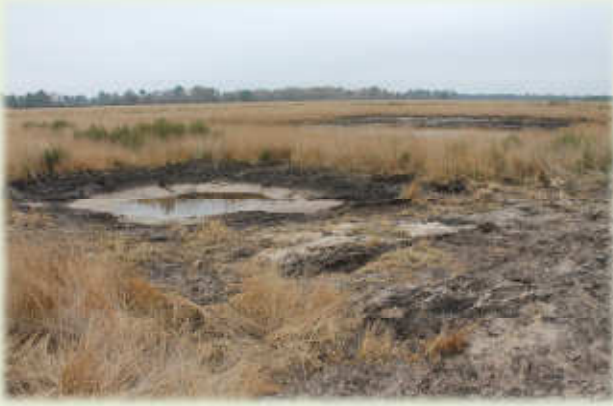
Un petit mouton évitant le retour des eaux vers le fossé. Une petite mare temporaire a été créée ; on voit la mare n° 3 en haut à droite.

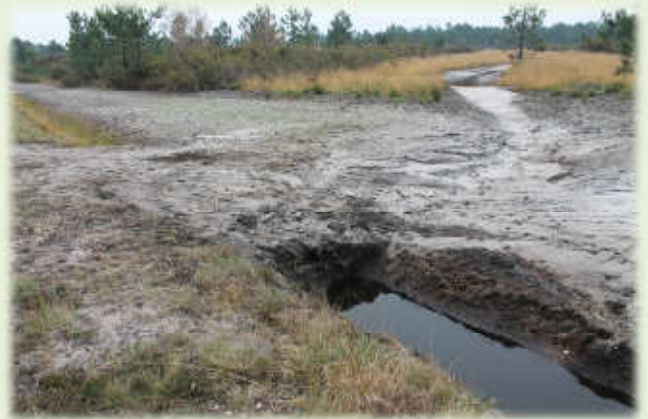
Des « bouchons » ont été repris, comme ici, pour envoyer les eaux des fossés vers les mares.

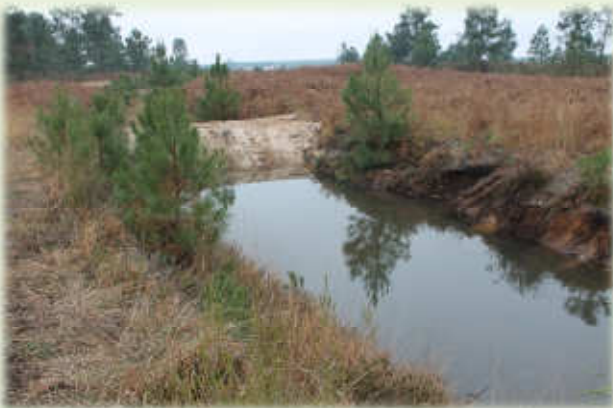
Du sable a été placé sur certains seuils constitués de billes de pins, afin de les étanchéifier. Le résultat est apparu rapidement.

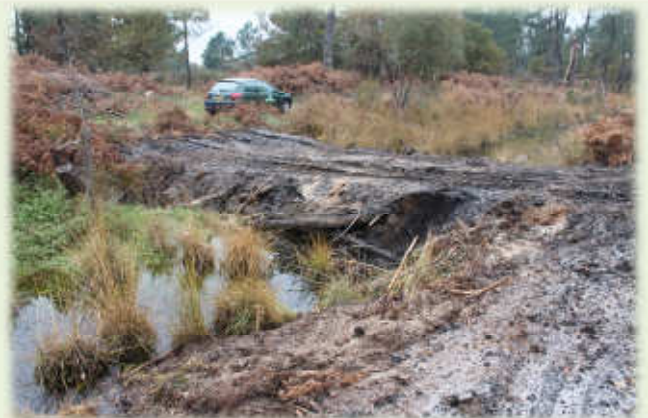
Même chose au niveau du canal nord, ici, en aval immédiat de la buse de sortie de l'étang. Du fait que dans cette partie le canal est à sec en été, il n'y a pas de contrainte de continuité écologique.

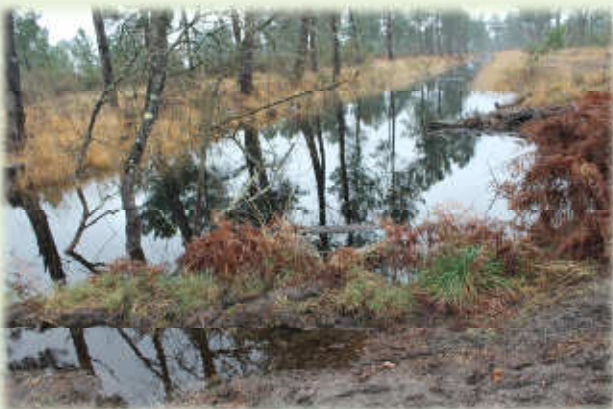
Janvier 2014 : Bon remplissage du canal nord, suite à la mise en place de bouchons moins poreux.

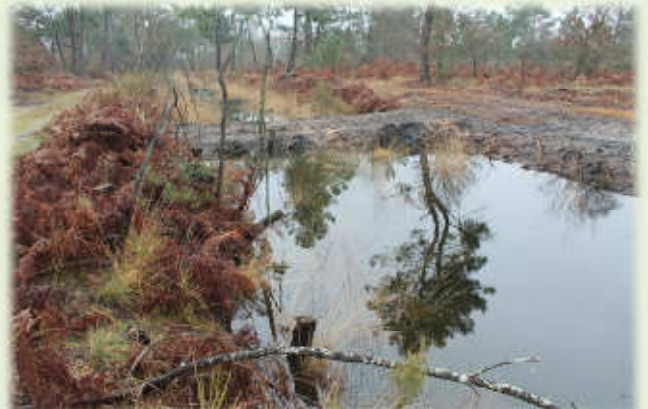
Janvier 2014 : Au niveau de la buse de sortie de l'étang, l'eau est parfaitement retenue. On peut supposer qu'avec le temps et un afflux supplémentaire d'eau, une rigole se dessinera dans le seuil.

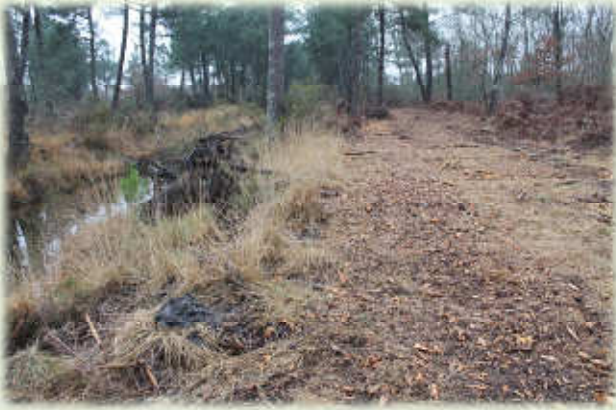
Janvier 2014 : Profitant de ces travaux, un broyage a été fait côté nord du canal afin d'ouvrir ce secteur qui était jusque-là très fermé.

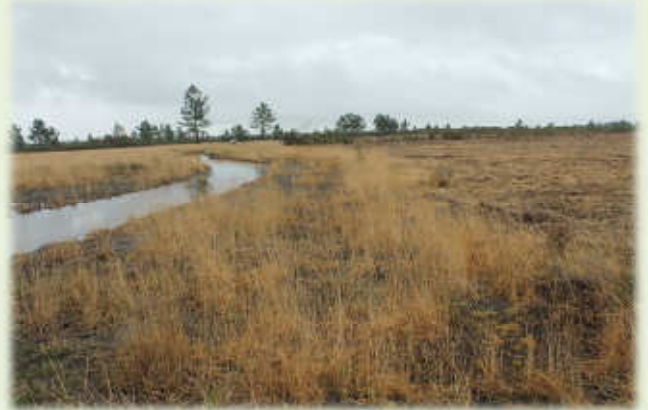
Janvier 2014 : La « cunette » ouest de la rue 4, avec à gauche la zone broyée en 2012, et à droite celle qui a été faite fin 2013.

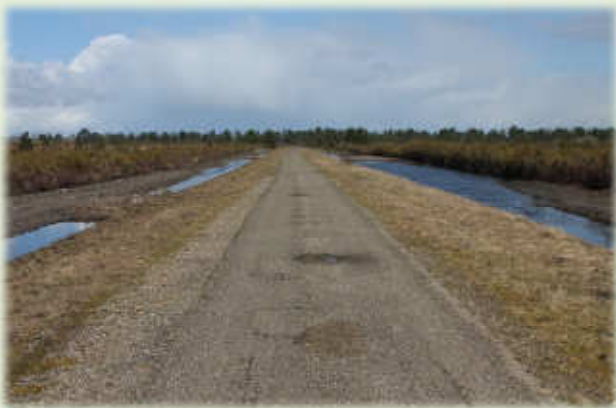
L'eau retenue de part et d'autre de la route ... sans risque de l'inonder.

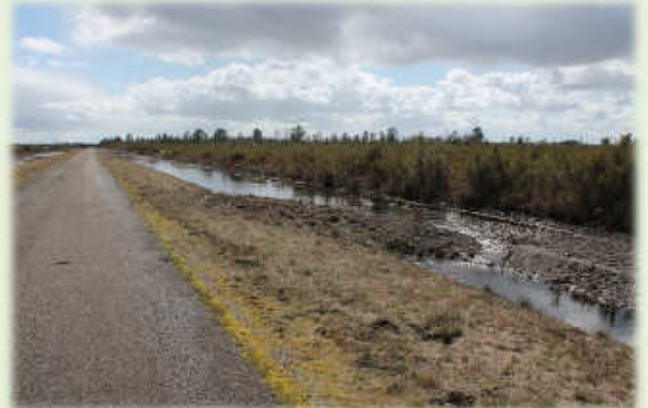
Autre aspect de l'effet des seuils bordiers de routes.

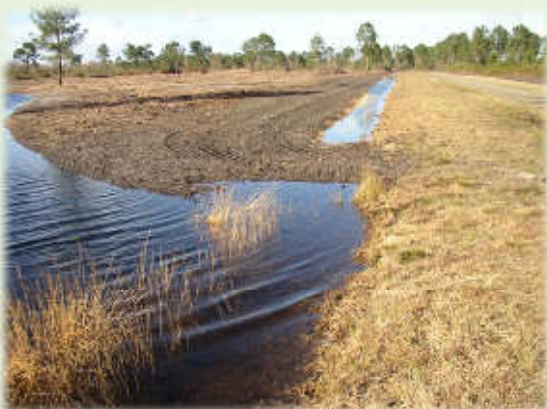
Bouchon destiné à renvoyer l'eau vers la mare. En aval, l'eau que l'on voit dans le fossé est celle du niveau de la nappe. En l'absence de bouchons, elle se vidait dans le canal. Elle est donc aujourd'hui mieux contenue.

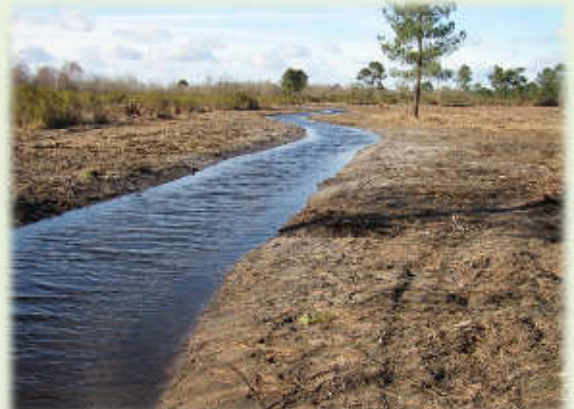
Canette en eau, le tracé de ce « fossé-rigole » donne l'illusion d'un cours d'eau canalisé ... en attendant qu'il se naturalise un peu plus...
