Site FR7210078 (ZPS)
Champ de tir du Poteau
Site FR7200723 (ZSC)
Champ de tir de Captieux

Comité restreint de suivi

Journée technique au camp du Poteau

Date : Jeudi 2 août 2018

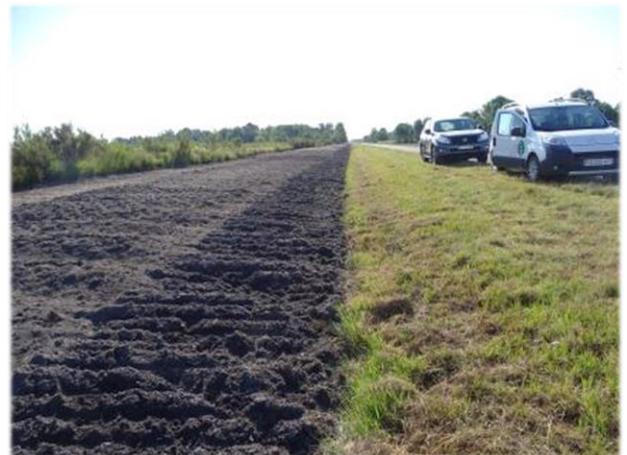
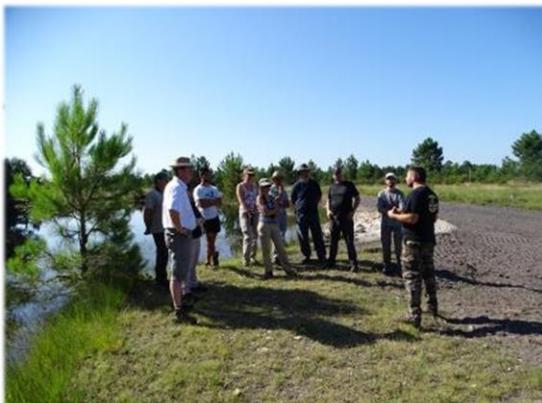
A noter le long de la rue 16 qui traverse la ZMT, les fossés « cunettes » sont en cours de « réalisation progressive » (photo).

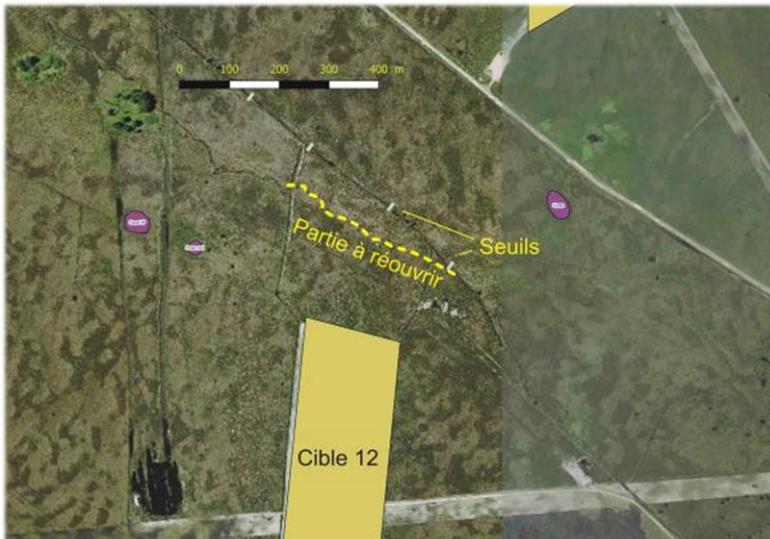
Sur le schéma, on distingue à gauche du tireté jaune l'ancien lit du Peyronnet, que l'on reconnecterait à droite avec le canal existant. Les seuils en sable sont à placer dans le canal tous les 150 à 200 m environ.

Le projet vise donc à rétablir la situation antérieure, les méandres de l'ancien lit étant toujours actifs (présence de brochetons ...). Les travaux ne pourraient être réalisés que par les militaires, après dépollution pyrotechnique des zones à traiter (ouverture et seuils). Parallèlement, des seuils seraient mis en place sur le fossé, afin de créer des zones humides et des mares. La nappe est ici très proche de la surface du sol. Ce projet demandera à être étudié probablement dans le cadre d'un programme spécifique biodiversité de l'armée (FIE).

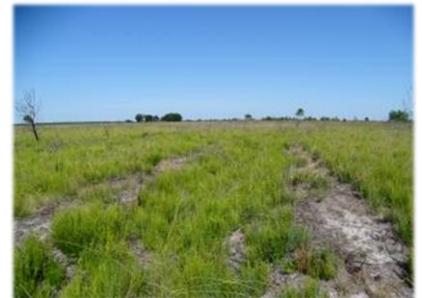
Canal créé vers 1985, marche dans la lande du Peyronnet, traces de l'ancien lit rebouché.

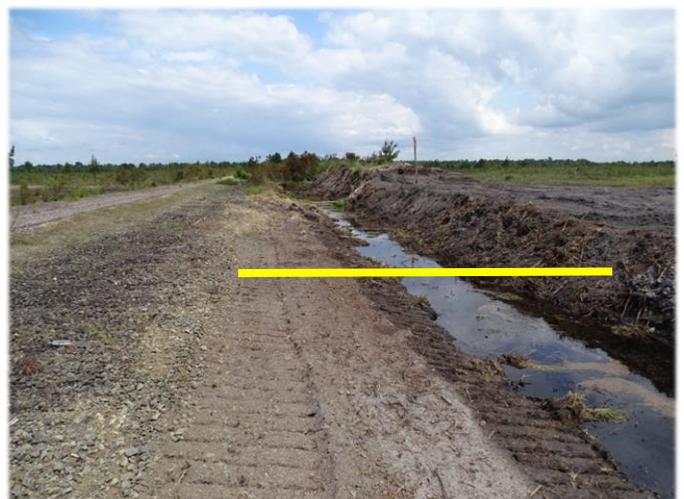
1) **Les fossés** ont été partiellement récurés, ce qui risque d'induire la stagnation des eaux. En effet les fossés visités ne drainent pas les eaux, et il conviendrait de les reboucher, jusqu'à un cote de - 0,40 m en-dessous du niveau de la chaussée. Ceci permettra par ailleurs d'améliorer l'accessibilité et le franchissement. Le trait jaune donne une idée du niveau recherché.

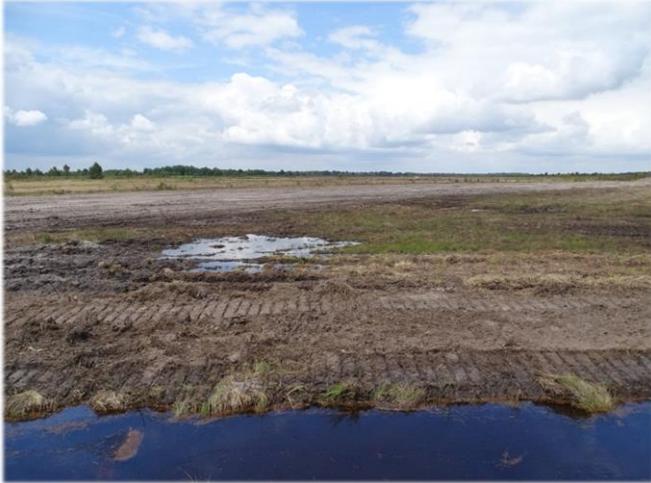
2) compte tenu des caractéristiques des sols, il conviendrait pour niveler la surface de **ne travailler que par broyage** et fauche, **sans jamais rechercher de mise à blanc du sable** : il faut en effet favoriser la venue de la végétation, seule susceptible de rendre les sols plus stables une grande partie de l'année. La mise à blanc ne permettra pas l'utilisation du champ de tir en hiver et induira des érosions hydrauliques.

On rappelle que la mise à blanc conduit à une **destruction de l'habitat naturel, ce qui est en contradiction avec le docob**, alors qu'un broyage bien conduit permet une **régénération** de l'habitat naturel.

La contrainte feu peut néanmoins exiger une mise à blanc sur le pourtour du champ de tir, sur une largeur maximale de 10 m ; ceci constitue une contrainte acceptable, et dans ce cas on peut avancer qu'il n'y a pas de destruction d'habitat naturel au

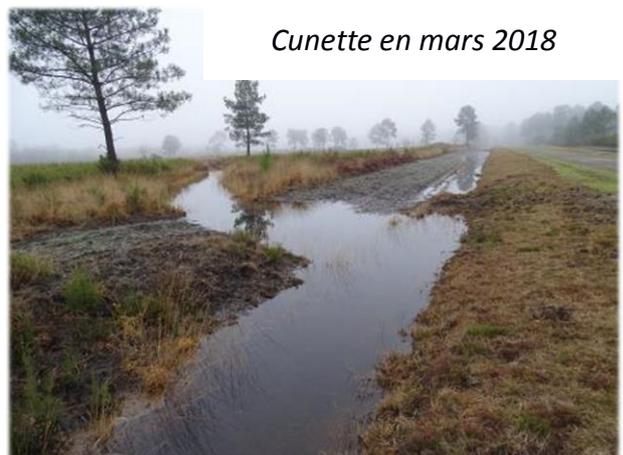
Cunette en mars 2018

On termine par la visite d'une zone de contrat natura 2000 où l'on a pu mettre en œuvre des fossés cunettes visant à détourner les eaux des fossés bordiers vers des mares. Le système fonctionne parfaitement, et a des effets positifs en termes de maintien de la nappe superficielle.

« La réalisation assez innovante de fossés de type « cunettes » a été présentée : ces fossés constituent des rigoles à gueule large et peu profondes. Ils présentent l'avantage de pouvoir être entretenus facilement (broyeur, épaveuse...), et autorisent le franchissement par les véhicules des pompiers en cas d'incendie.

Ces fossés sont sinueux afin de limiter encore le risque d'érosion.

Ils sont complétés par des seuils sur les fossés bordiers, qui sont calés au moins à -0,40 cm en-dessous du niveau de la chaussée, afin d'éviter toute inondation.

En vue de limiter la descente trop rapide des eaux vers l'aval, ils ont été placés judicieusement pour déconnecter des fossés bordiers, et envoyer les eaux vers une mare, d'où elles poursuivent en ruissellement naturel.

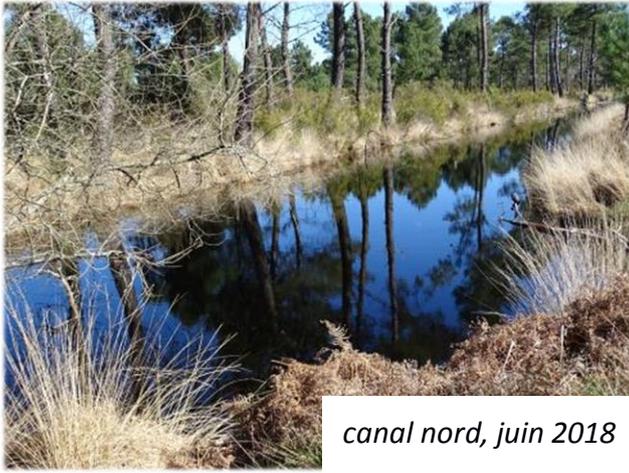
* un bouchon (seuil) sur un fossé n'a d'influence en amont que sur une distance faible et proportionnelle à la pente (cf formule $L = \text{pente} \times P$, où $P =$ profondeur du fossé). La multiplication de seuils permet de réduire le débit (et donc l'érosion potentielle).

* la profondeur constante d'un fossé est une hérésie : elle doit s'adapter à la pente et au relief.
