Site FR7210078 (ZPS)
Champ de tir du Poteau
Site FR7200723 (ZSC)
Champ de tir de Captieux

Comité restreint de suivi

Journée technique au camp du Poteau

Date : Mercredi 26 juillet 2017

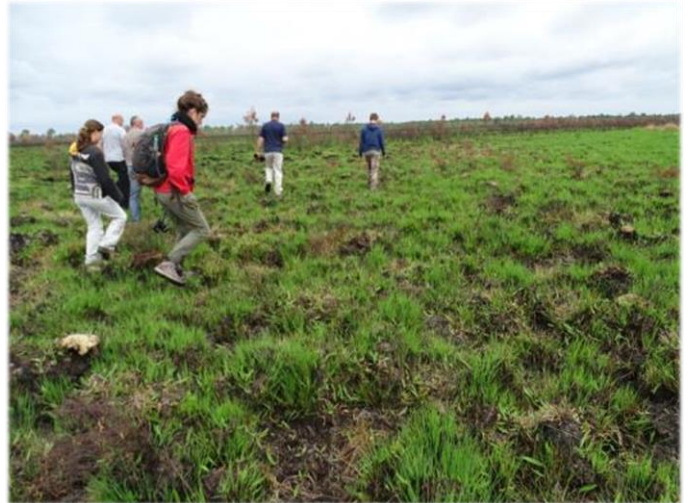
Nous sommes dans la zone brûlée début juillet, et de nombreuses espèces sont en émergence. Cet incendie, annoncé comme ayant touché de la pinède, a en réalité affecté principalement des landes à brande, ainsi qu'on peut le constater sur la photo.

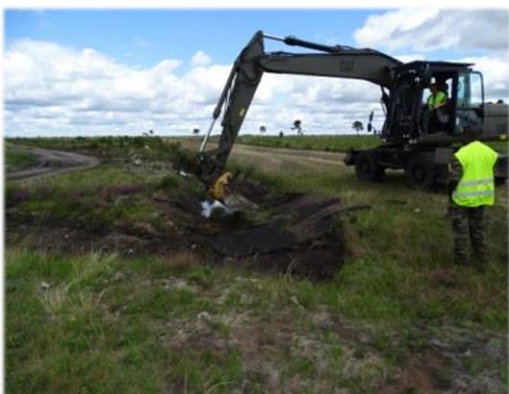
4) Hydraulique près de la cible 2000

On évoque ici les actions techniques engagées avec l'Armée (en l'occurrence le Génie) pour recalibrer les fossés et leur donner une forme de cunette. Les premiers tests engagés quelques jours auparavant sont concluants, même s'il reste à bien évaluer les sens d'écoulement des eaux et les pentes. L'avantage de ces fossés peu profonds, c'est de permettre le drainage local sans risque d'inondation. Les fossés sont franchissables (ce qui constitue un élément majeur pour la sécurité), et faciles à entretenir (à l'épaveuse, pas besoin de pelle mécanique). Sur la

photo prise peu avant la visite, un test est fait pour trouver le profil souhaité de la cunette (auparavant, c'était un profil de fossé profond, avec érosion sur les parois).
