# Expérimentations de gestion de l'hydraulique : retours d'expériences sur le camp du Poteau

**Expérimentations de gestion de l'hydraulique,  
pour une meilleure conservation des zones tourbeuses, lagunes et landes :**

**retours d'expériences sur le camp du Poteau**

St Martin de Seignanx, 11 février 2016

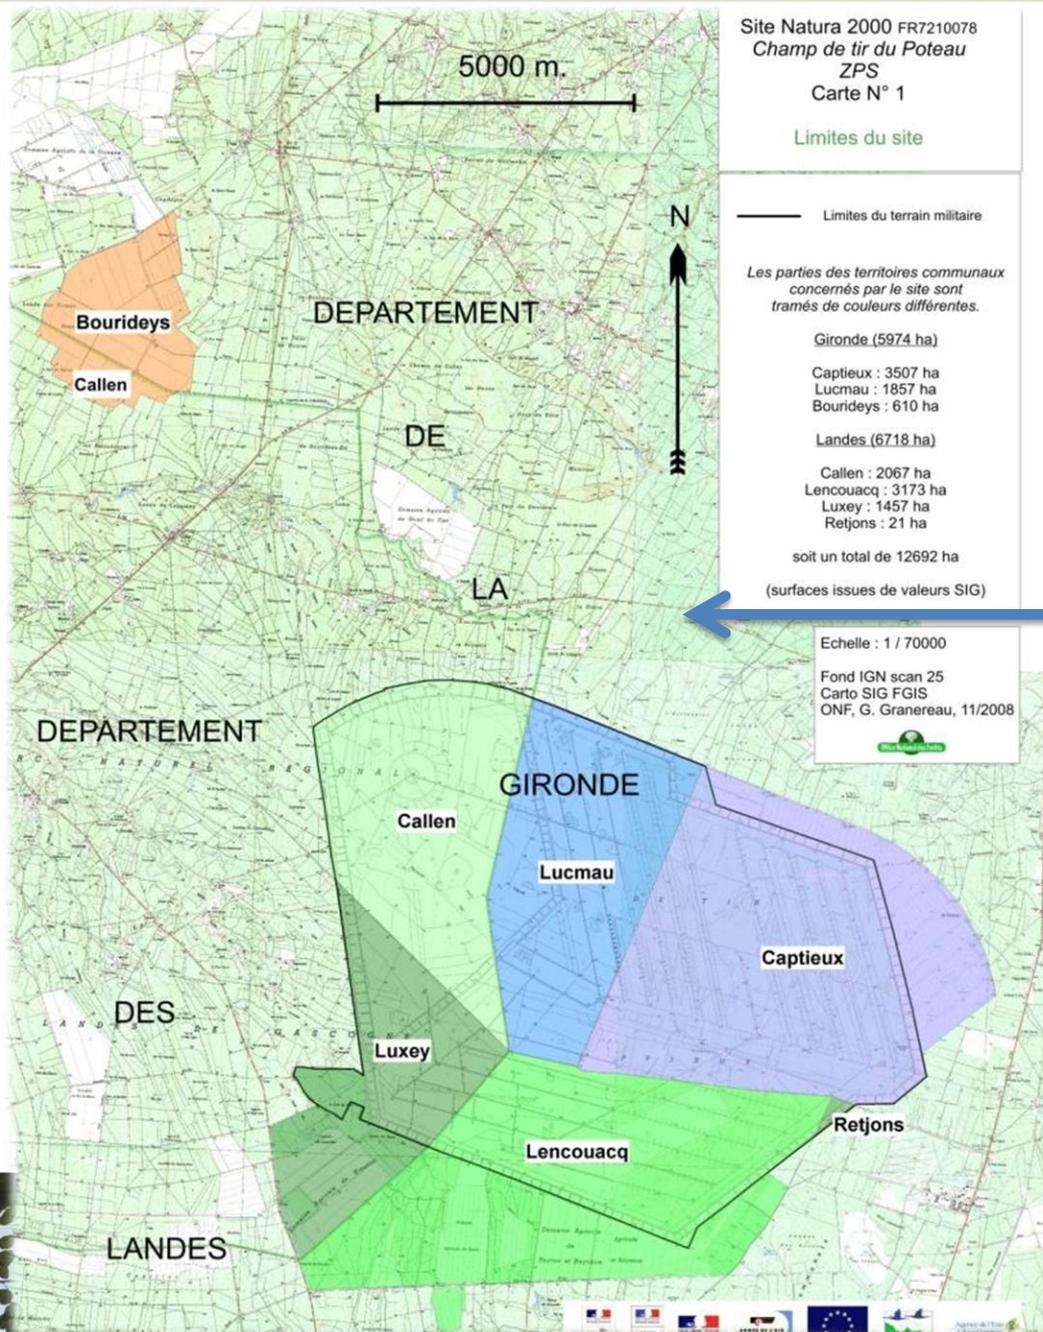
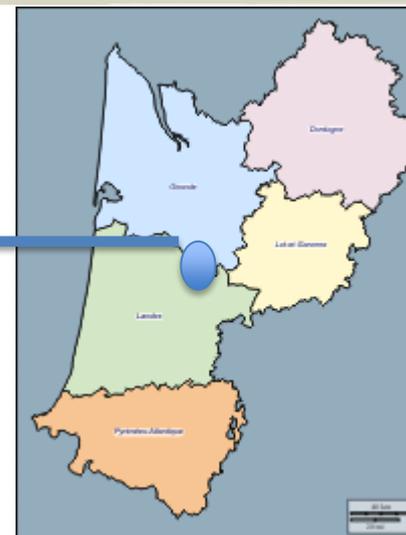
Le site FR7210078 (ZPS)  
*Champ de tir du Poteau*  
 apparaît en couleurs (12692 ha)

Le site FR7200723 (ZSC)  
*Champ de tir de Captieux*  
 a son périmètre tracé en noir (9176 ha).

Le CTPEC (champ de tir et polygone  
 d'essais de Captieux) est à la fois en ZPS  
 et en ZSC.

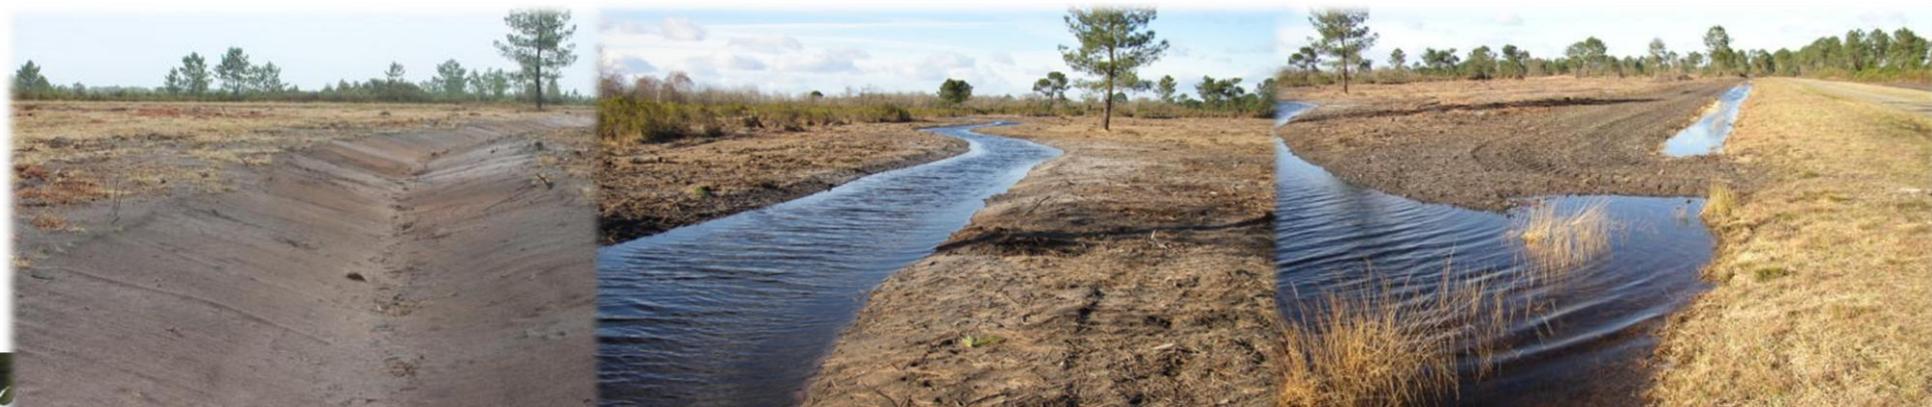
Création d'une cunette à gauche, et au centre la même en hiver. A droite, on voit le bouchon fermant l'ancien fossé, et les eaux en aval ne courent plus (seuils en aval)

- Leur pouvoir drainant reste encore important.
- Pour le réduire, ils ont été déviés à des endroits stratégiques, et raccordés à des mares creusées dans les parcelles ; de là, l'eau poursuit son chemin en écoulement naturel. L'amenée se fait par des cunettes. Leur avantage, c'est d'être **franchissables** et faciles, **peu coûteuses à entretenir**.

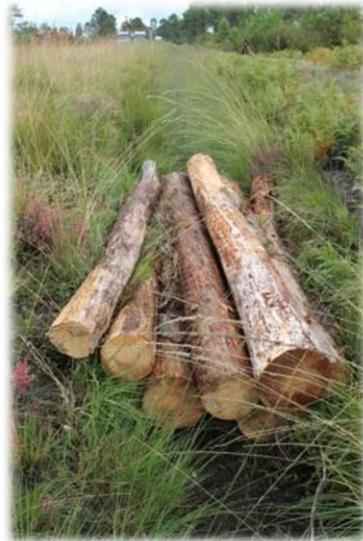
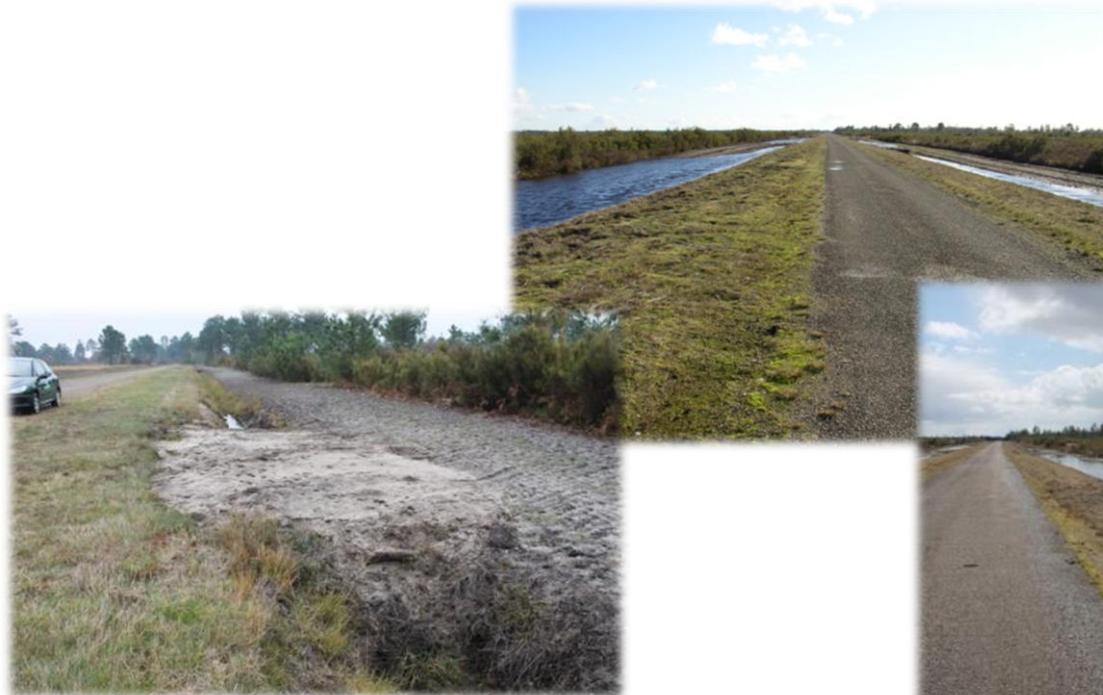
Billes de pins (expérimentation) ; bouchon de sable ; résultat en hiver ; le surplus d'eau s'écoule en ruissellement naturel, sans provoquer d'érosion.

- Mise en place de seuils selon un espacement fonction de la pente
- Seuils pouvant être constitués de billes de pin ; les bouchons sont en sable compacté, sommet réglé au moins à  $-0,40$  m par rapport à la chaussée.
- Résultats : l'eau s'écoule dans les pare-feu bordiers, et crée des zones humides temporaires appréciées par la faune.

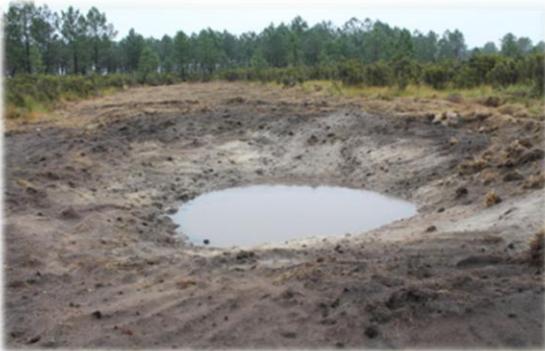
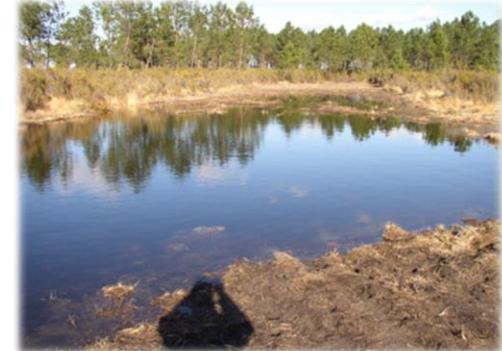
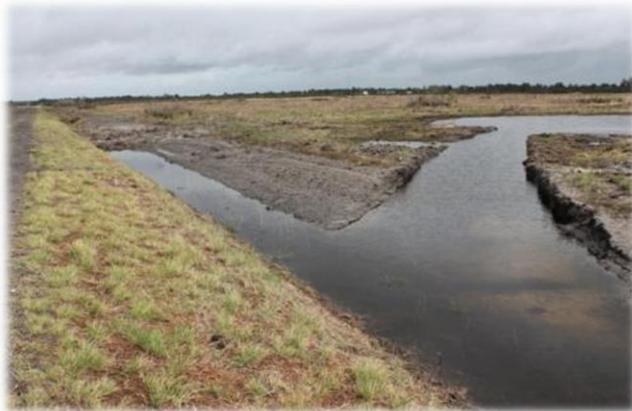
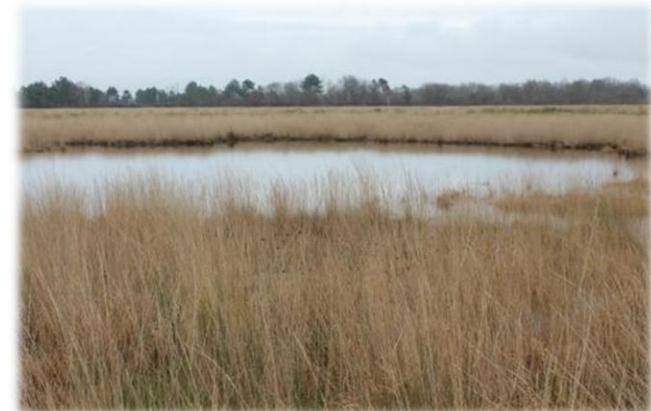
Haut : mare en été, puis en hiver ; bas : mare à berges profilées après les travaux, et en 2014

Une mare n'est pas seulement un trou d'eau : sa forme, ses caractéristiques répondent à des objectifs particuliers. Le maintien de l'eau favorise le retour à la lande et redynamise son cortège végétal ; la faune est également favorisée : dès la création des premières mares, Courlis cendrés et Grue cendrées sont venus les fréquenter.

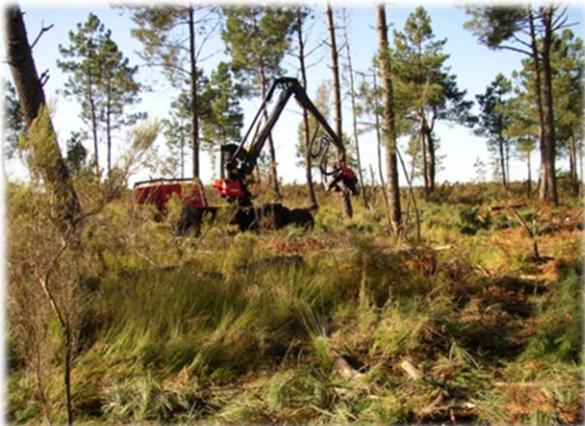
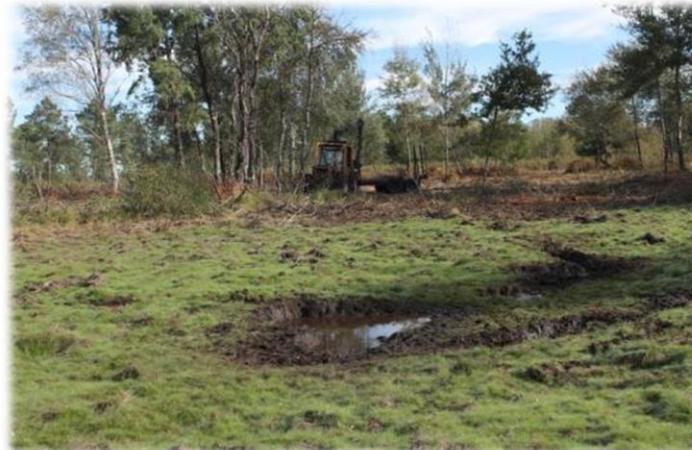
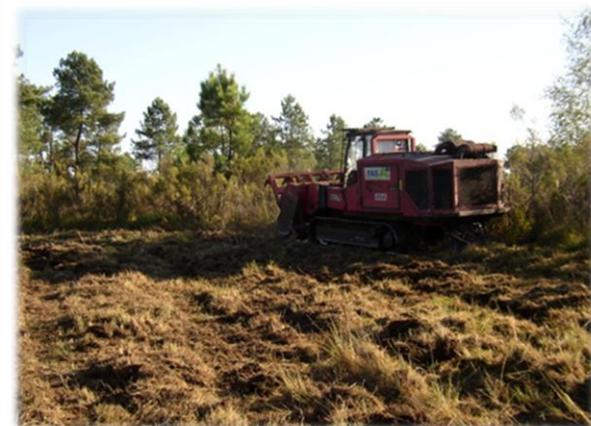
Photos de 2013

- Enlèvement des arbres à proximité, avec sélection si nécessaire
- Finition manuelle par bûcheronnage et enlèvement des rémanents
- Broyage mécanique (sans export) au plus près de la lagune

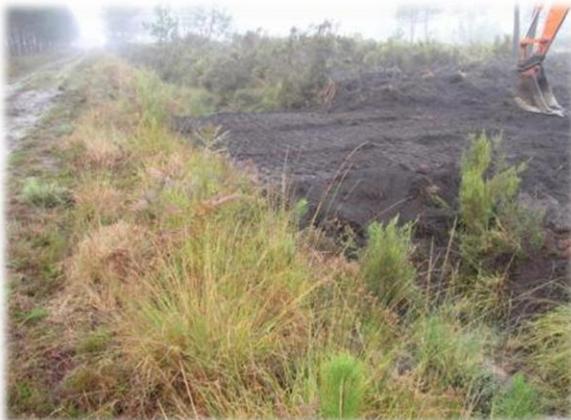
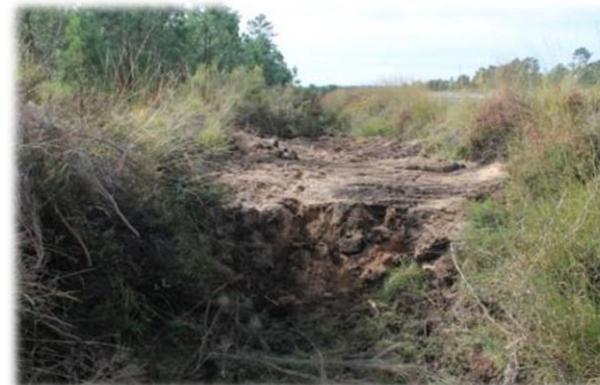
Création de mare sur fossé : creusement du fossé en amont, et remblai pour créer un seuil

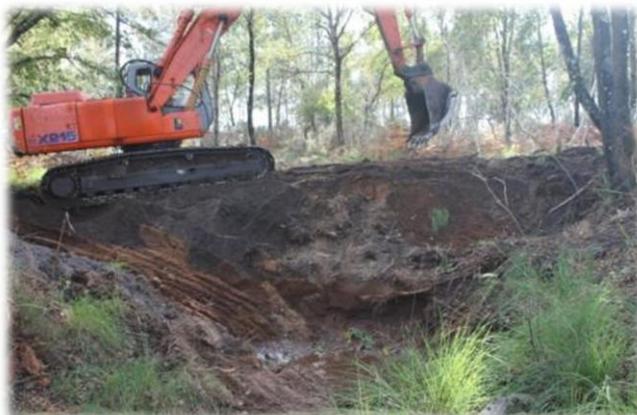
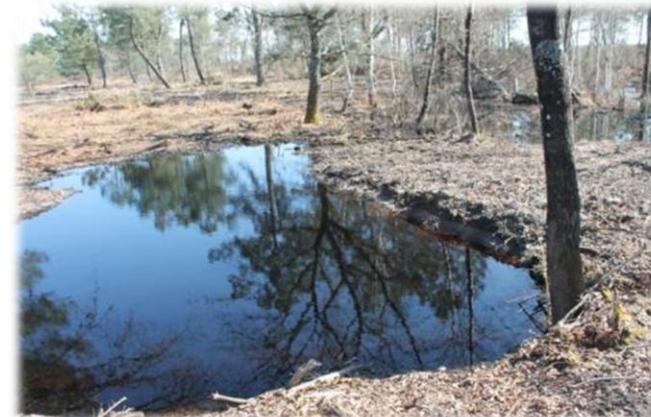
## Travaux sur la lagune

Création d'une zone refuge (eaux permanentes)

Etrépage mécanisé sur petites zones à – 0,10, - 0,20 et – 0,40 m

- mise en place d'un exclos pour protéger la lagune de la grande faune (et des moutons...)

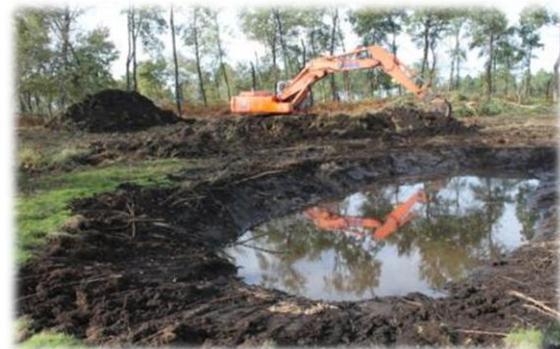
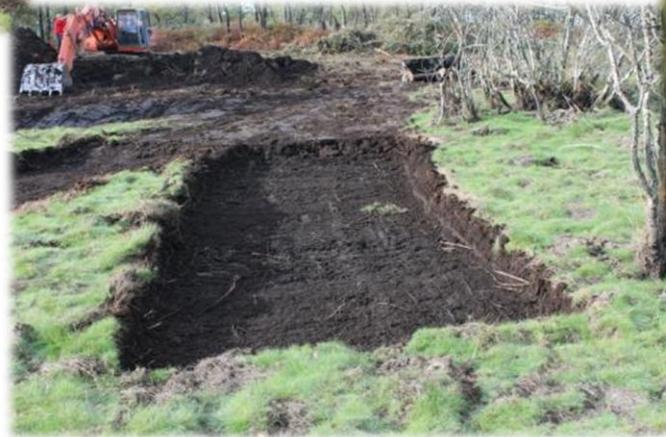
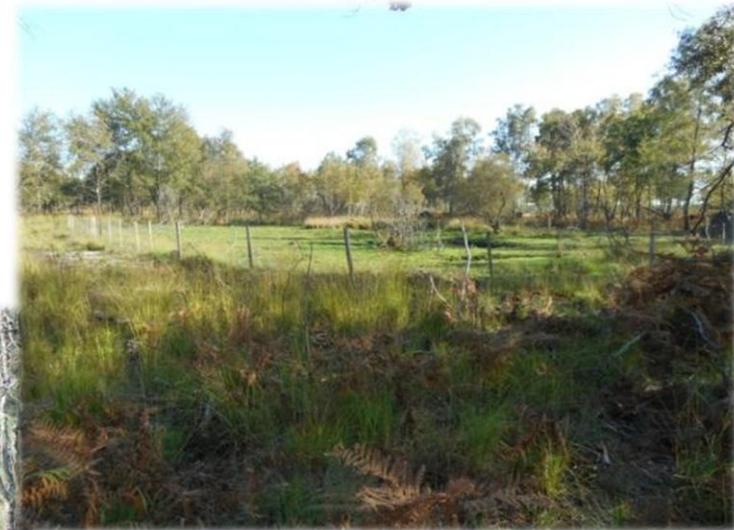
Creusement de la zone refuge / placette d'étrépage (ici à – 0,20 m) / clôture exclos

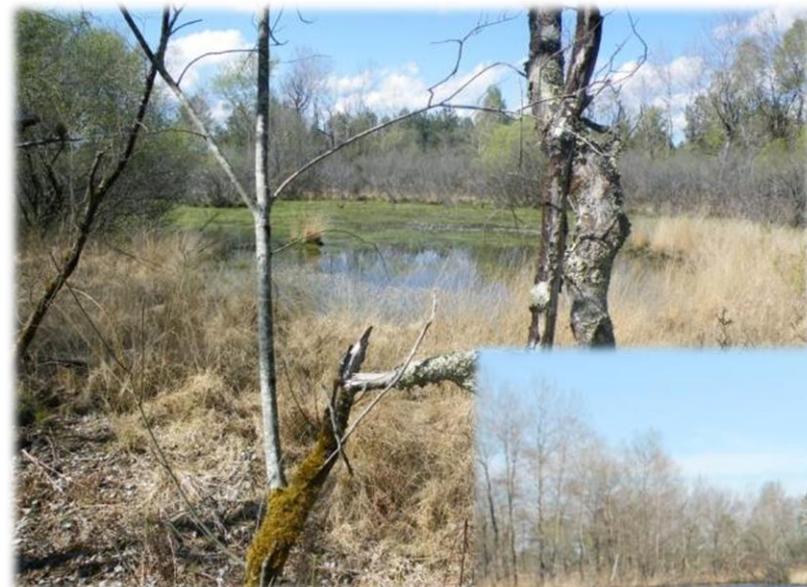
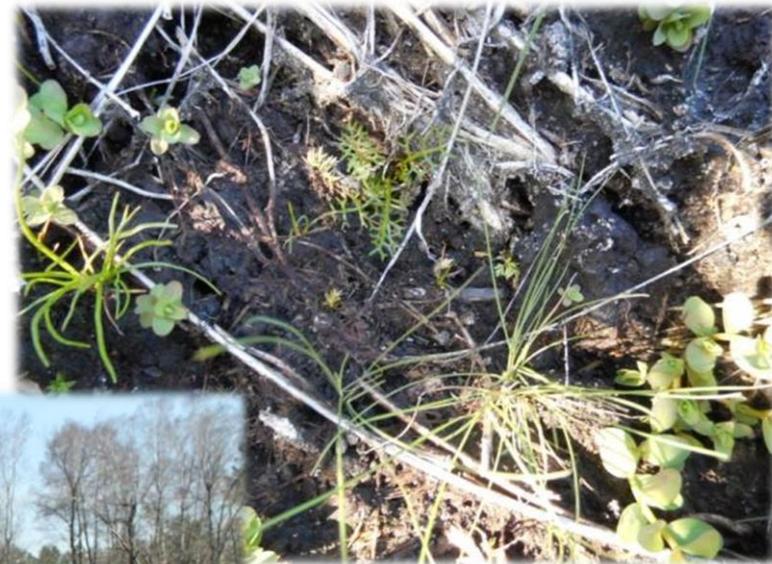
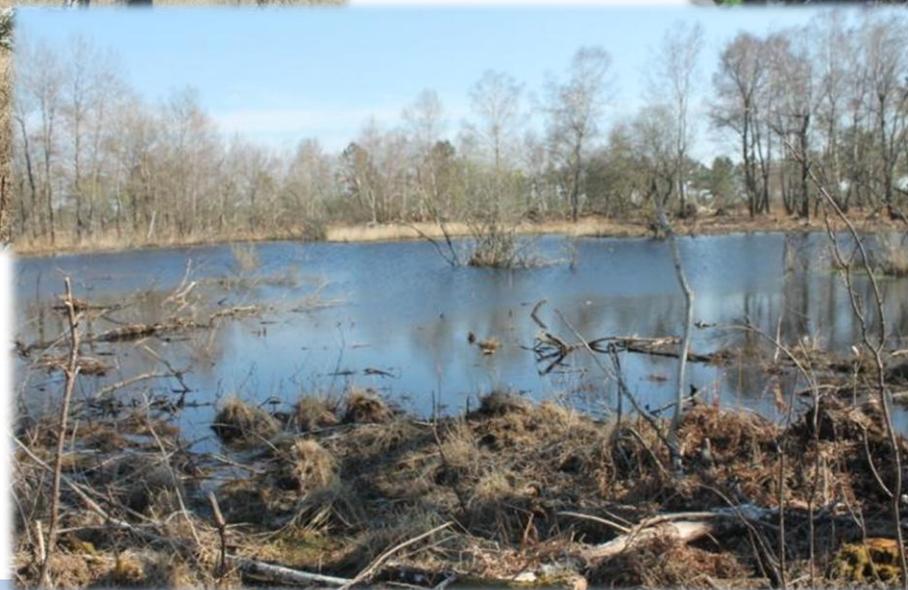
A G, la lagune avant travaux ; centre après travaux , à droite : octobre 2014 découverte d'un pied de Faux-cresson de Thore (*Thorella verticillatinundata* ex *Caropsis verticillato-inundata*) dans une zone étrepée à -0,40 m,

Le processus de fermeture de la lagune a été interrompu,

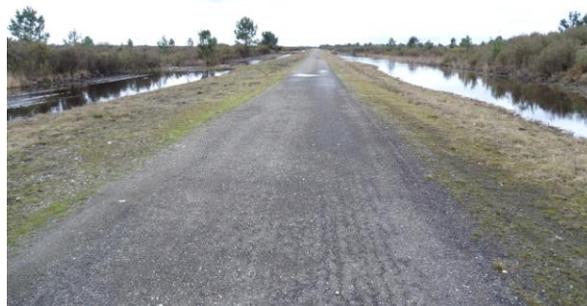
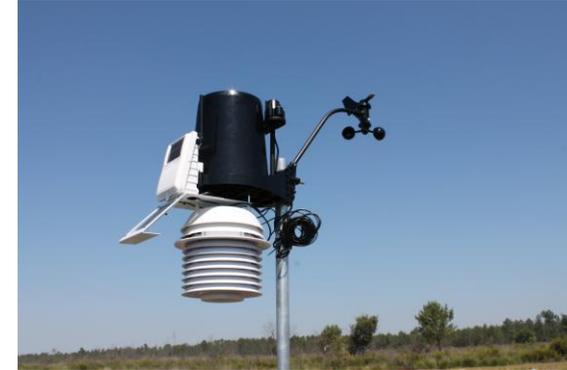
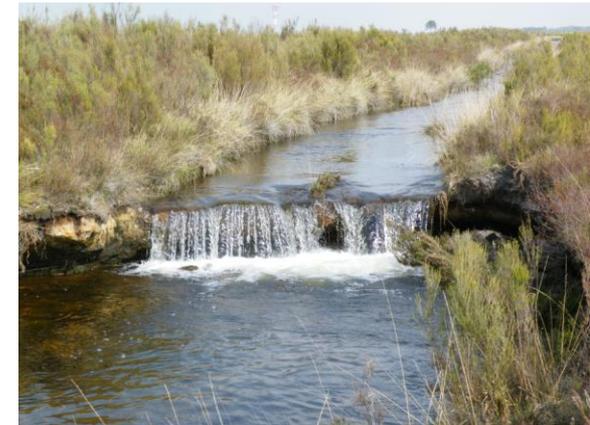
- ✓ Afin d'évaluer les résultats il est prévu de mettre en place des piézomètres pour mesurer l'impact des fossés.
- ✓ La station météo automatique donnera les valeurs des précipitations, on pourra ainsi calculer la mise en charge et la capacité de drainage.
- ✓ Pour comparer, le même dispositif est à prévoir sur un fossé « cunette »,

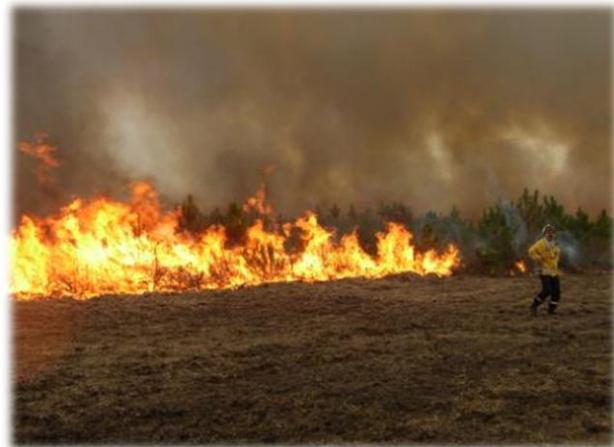
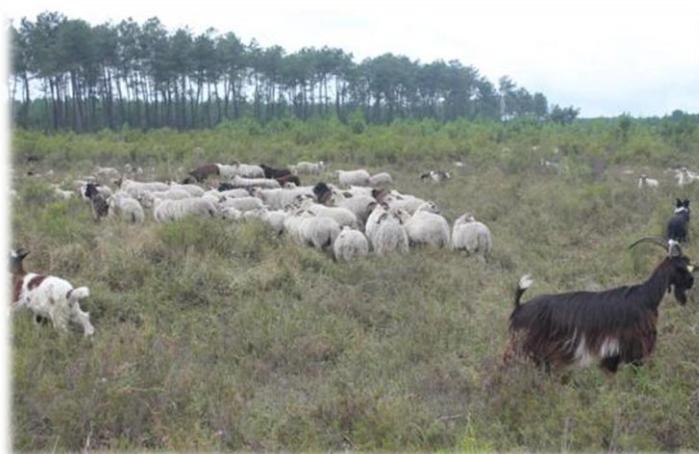
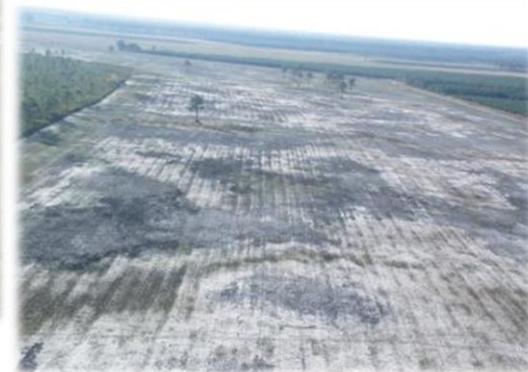
→ Les brûlages dirigés menés par les pompiers du camp, des SDIS et de la BA118 permettent de réhabiliter des milieux humides en réduisant la végétation arbustive/arborée.

→ Le pâturage a été testé (plus de 3000 têtes), un cahier des charges réalisé pour le rendre cohérent avec les objectifs.

→ Les pare-feu ont fait l'objet d'une étude afin d'y favoriser la végétation landicole.
