**Département des Landes
Camp du Poteau
(Forêt domaniale affectée)**

BILAN DU CONTRAT DE RESTAURATION DES LANDES ET LAGUNES DE BAYONNE

Office National des Forêts
Agence LNA
Bureau d'études territorial
Janvier 2014

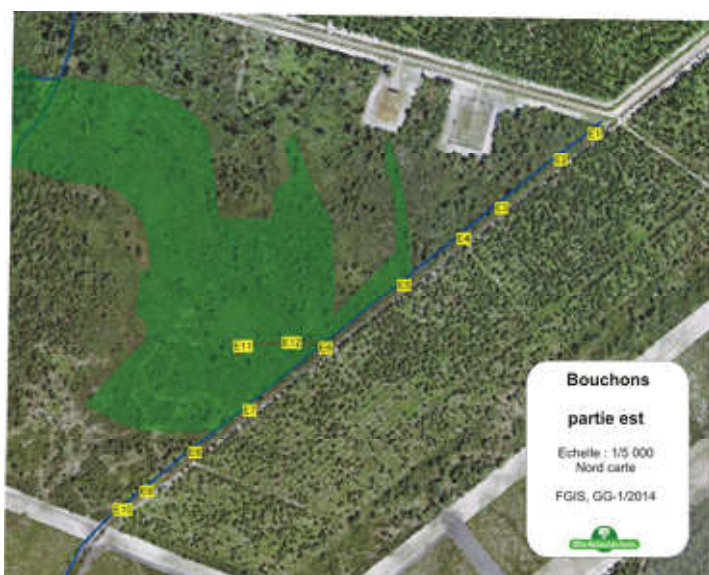
2131) Bouchons, partie est

Les bouchons sont en réalité des seuils formés de sable tassé, d'une longueur de 7 à 10 mètres.

Compte tenu de l'existence d'un important fossé, créé vers 1992 à l'occasion de reboisements, il a été décidé de réduire le calibre de ce fossé.

Les seuils à l'amont du point 6 ont une hauteur des $\frac{2}{3}$ de la profondeur du fossé.

Le bouchon 6 se trouve au niveau du haut du fossé, et a pour but de renvoyer les eaux dans une mare (voir plus loin).

Les autres seuils sont approximativement à la hauteur du sommet du fossé, ils ont pour but (en théorie) d'éviter le vidage de la nappe.

Au total, 10 seuils ont été placés.

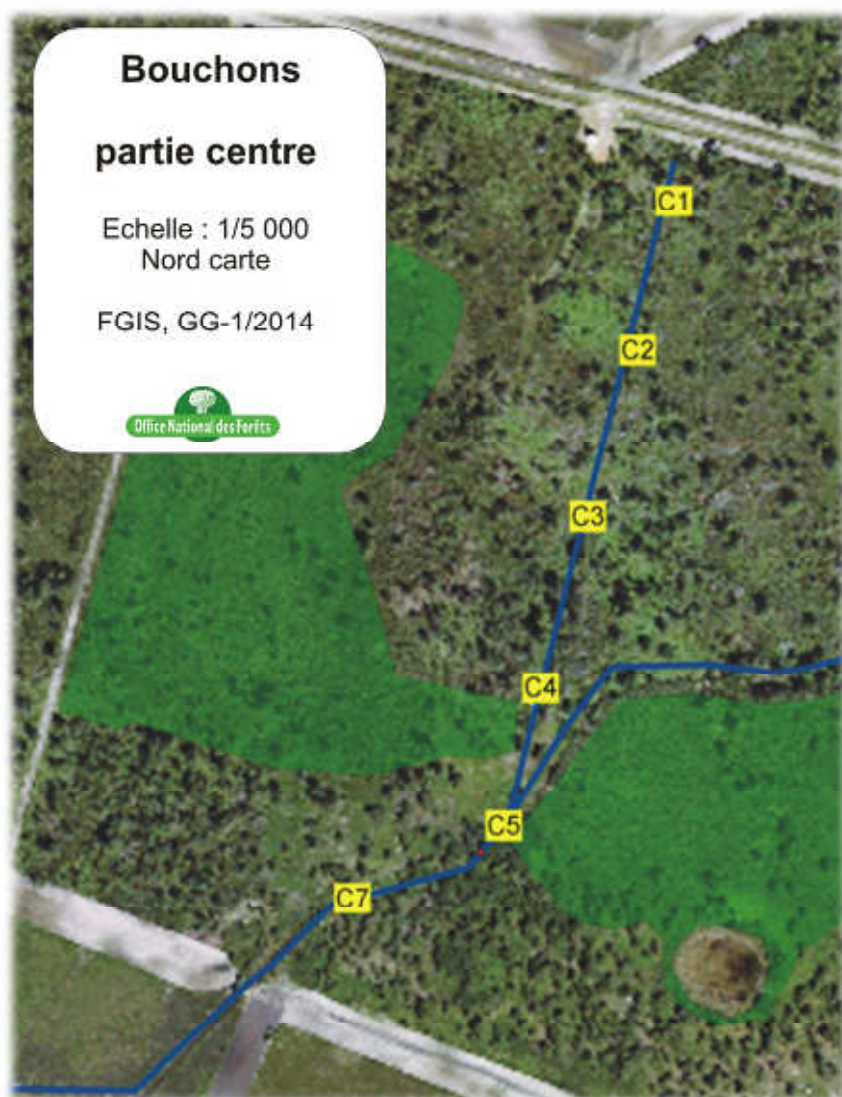
2132) Bouchons, partie centrale

Le fossé traité présente de fortes dimensions dans sa partie inférieure, soit à partir du niveau de la jonction avec le fossé transversal.

On peut supposer que cela a un effet conséquent sur l'assèchement de la lagune que l'on voit dans le coin inférieur droit.

Les bouchons sont adaptés au calibre, assez peu conséquents du 1 au 4, puis plus importants pour les trois derniers.

Au total 7 seuils ont été placés. A noter que le C6 se trouve à 20 m en aval du C5, et n'est pas visible ici du fait de contraintes cartographiques.

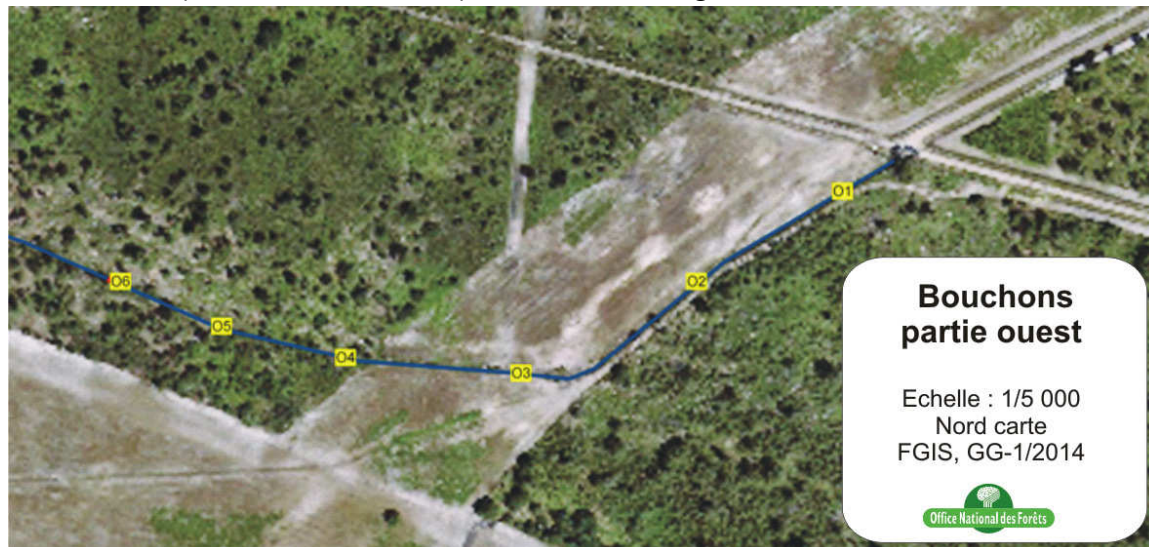
Bouchons partie ouest

le sud du camp. Situé à 2 km à l'ouest, il draine les eaux de la R J26, et ceux de la rue 19. Son débit peut largement dépasser les 100 l/s. 6 bouchons ont été placés, et l'on peut s'attendre, compte tenu du débit, à ce qu'ils soient érodés...

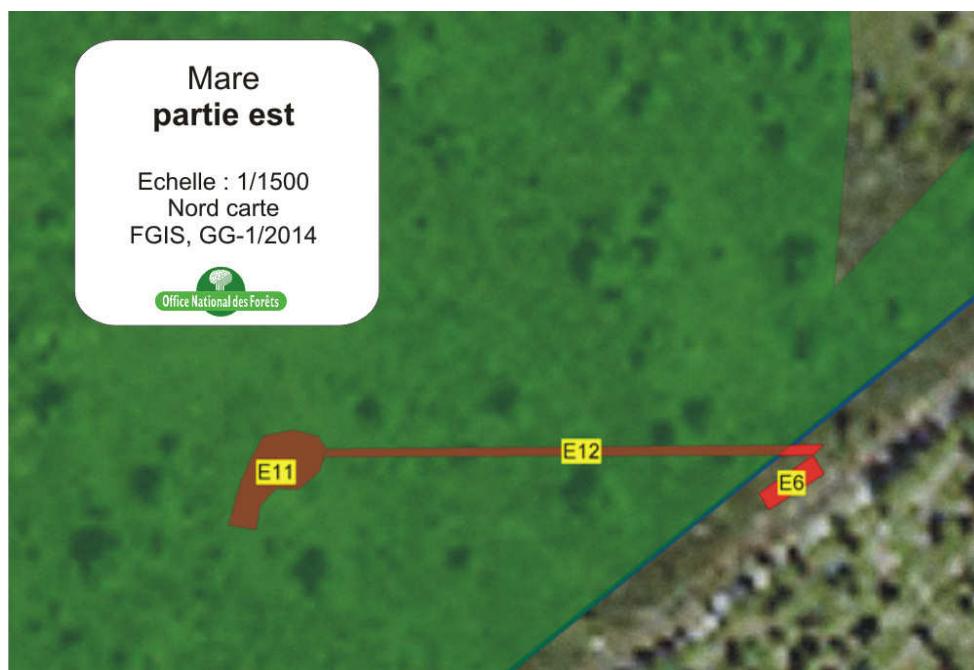
Mare partie est

Au niveau du bouchon 6 (partie est), une « cunette » (fossé-rigole) a été ouverte pour envoyer les eaux du fossé vers une mare.

Les déblais n'ont pas été exportés (mais pourront l'être ultérieurement), et ont été placés en tas à proximité de la mare (mais de façon à ce que l'eau de ruissellement puisse circuler), et au sud de la cunette pour faire barrage aux eaux (le cas échéant).

Sur le principe, on recueillerait ainsi toutes les eaux de l'amont, qui iraient ensuite déborder dans la lande selon un processus de ruissellement naturel.

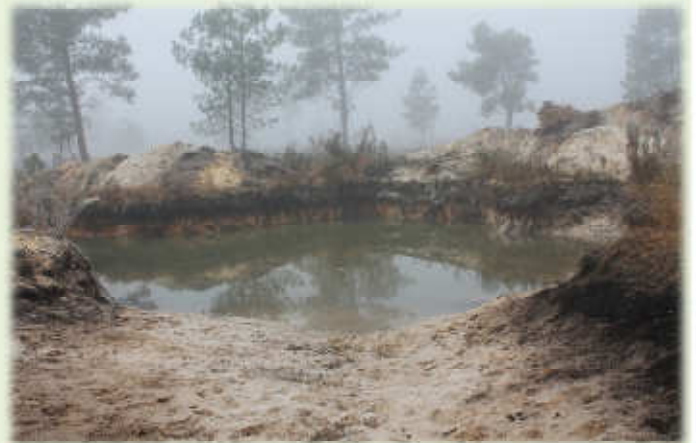
La mare, le 2 décembre : les eaux n'arrivent pas encore par la cunette, il s'agit ici d'un niveau de nappe (environ - 0,6 m).

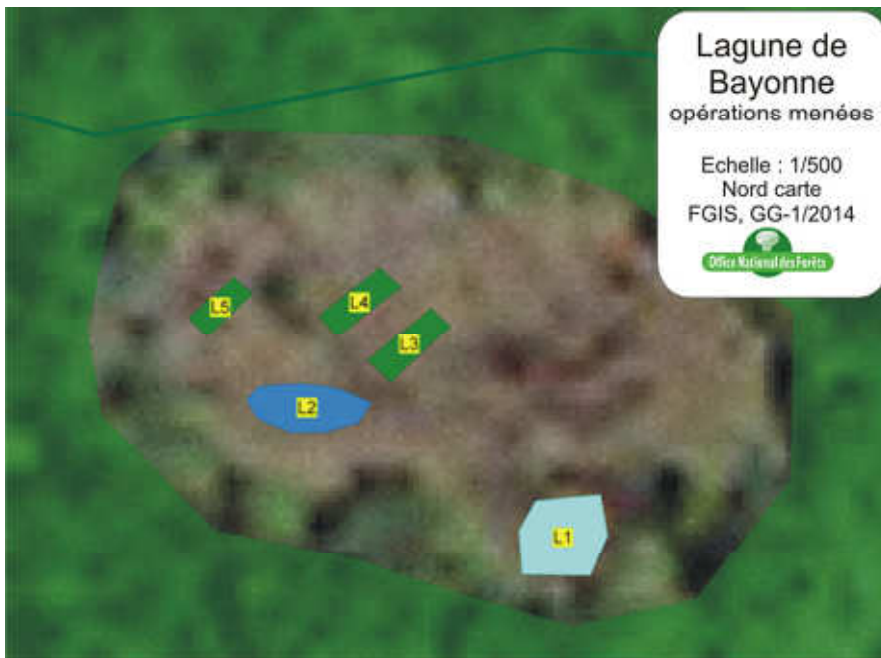
Pour cette lagune, son niveau « d'eutrophisation » avancé a amené à engager plusieurs expérimentations.

Outre le broyage qui a pu se faire quasiment jusqu'à la bordure de la lagune, une gestion des peuplements arborés a été faite, ainsi que la mise en place de bouchons dans les fossés à l'aval.

Le schéma rend compte de l'implantation de certaines opérations, et de la localisation du trou « L1 », zone qui était déjà en eau de façon permanente.

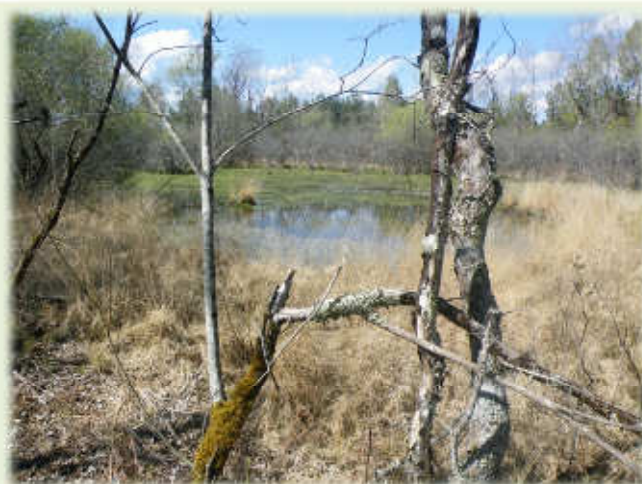
Avril 2010 : la lagune (Bayonne est) est en eau, et l'on peut observer la progression et la densité des feuillus en bordure.

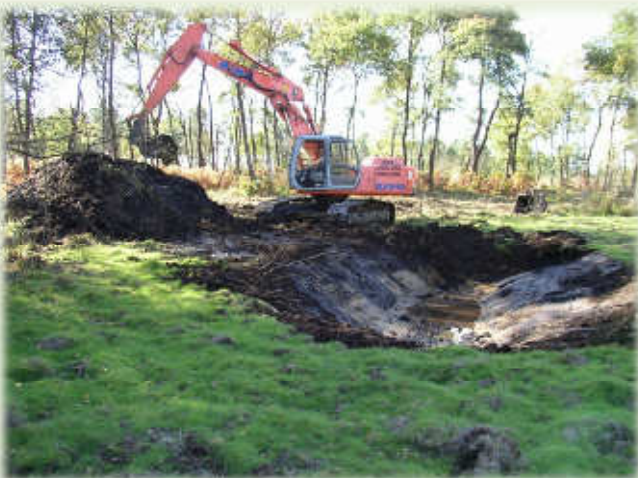
Une zone refuge (L2) a été ouverte, afin d'avoir de l'eau en permanence. Sur cette bordure sud, l'épaisseur de la tourbe était de 0,6 à 0,7 m. Les déblais seront ensuite déplacés et mis en tas plus au sud.

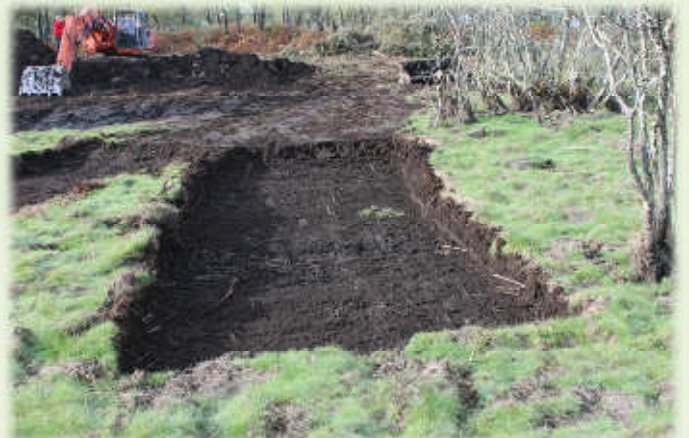
Étrépage de la zone L1. Réalisé avec un godet de 2,5 m, une épaisseur de tourbe est enlevée sur 6 à 7 m. Trois dispositifs ont été testés : - 0,10, - 0,20 et - 0,40 m (ici, - 0,20 m).

L'objectif des trois niveaux d'étrépage consiste à voir où se situe la banque de semences, et connaître sa réaction. Nous n'avons pas observé de Faux-cresson de Thore sur cette lagune, ce qui peut s'expliquer par une trop forte progression de l'Agrostide des chiens, favorisée certainement par les affouillements permanents des sangliers (?).

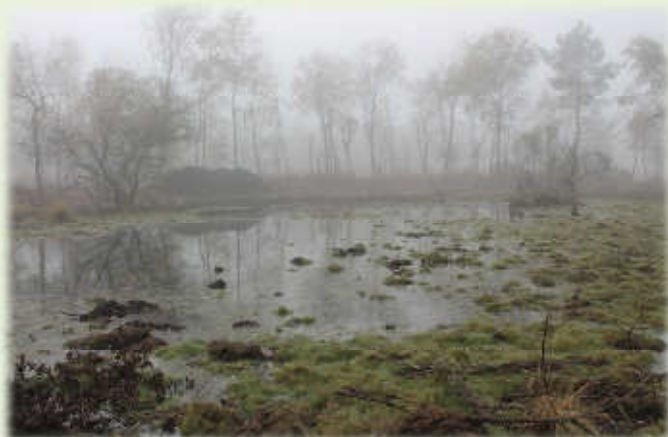
2 décembre : Vue d'ensemble de la lagune (depuis l'est), qui commence à se réhumidifier.

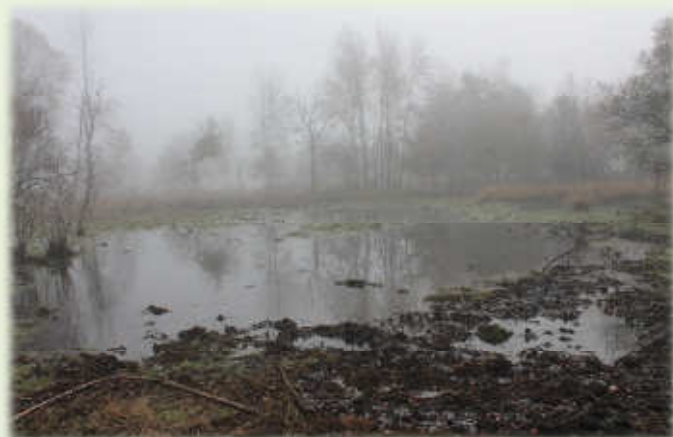
7 décembre, vive morte et les zones étrépees sont sous l'eau.

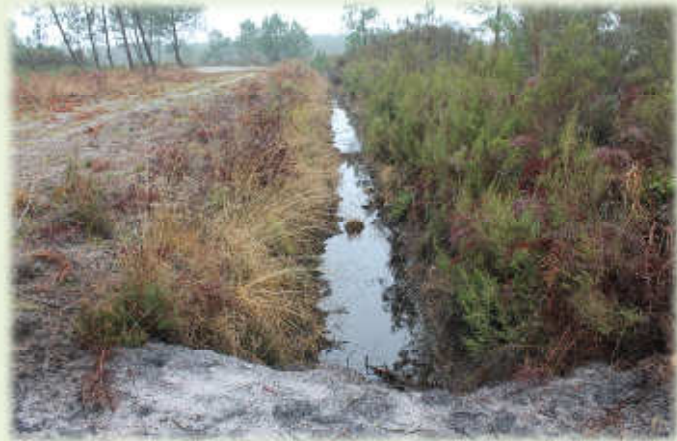
Plus en aval, l'eau ne court plus dans le fossé : le but est atteint ! On observe ici de l'eau de nappe.

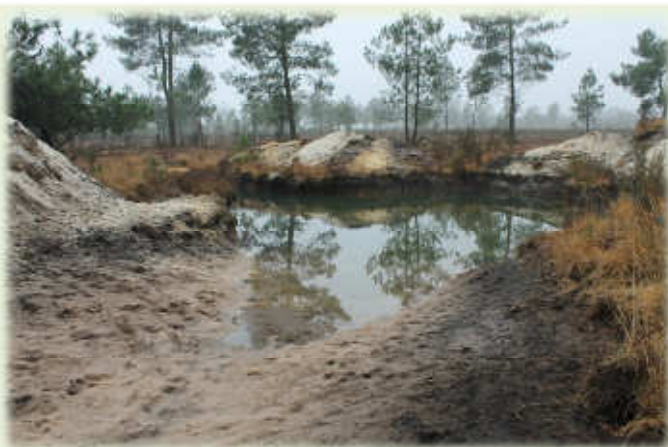
La mare est bien remplie, ce qui correspond au niveau naturel de la nappe (à peu de choses près...), qui se situe à ce moment à $-0,50$ m / sol

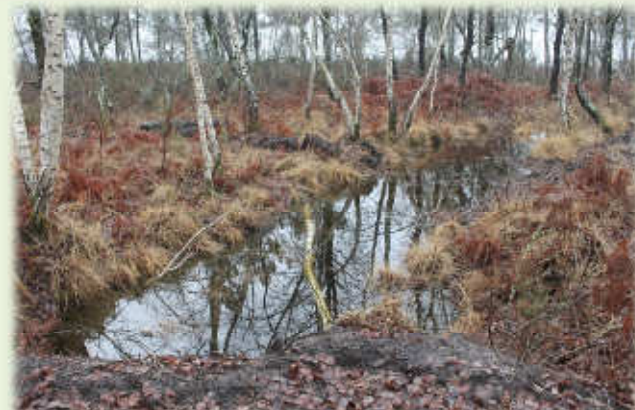
En aval immédiat du barrage, on observe un niveau d'eau inférieur à l'amont (environ $-0,3$ à $-0,4$ m), ce qui donne le niveau de la nappe, et confirme que les bouchons plus à l'aval évitent sa vidange.

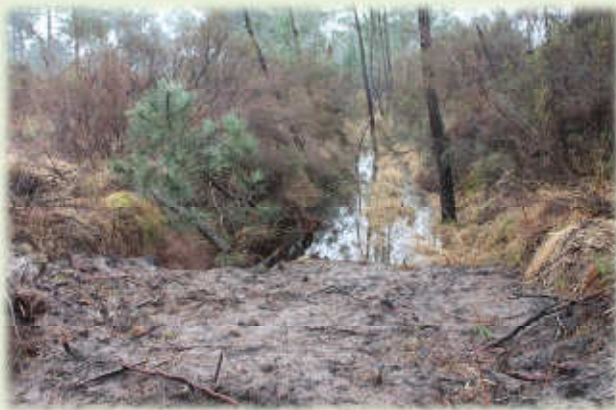
Même s'ils n'ont pas été relevés au GPS, des bouchons ont été placés sur les fossés transversaux. La rétention d'eau y est importante, et reflète également le niveau de la nappe. Les bouchons évitent bien la vidange de la nappe.

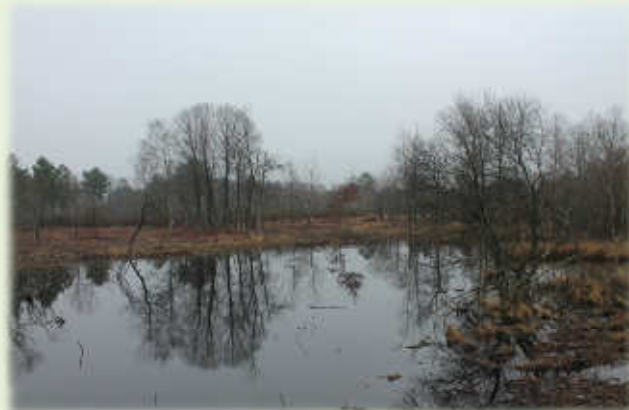
Le niveau d'eau s'est bien élevé dans la lagune est, il y a environ 20 cm d'eau de plus qu'en décembre.
