Champ de tir du Poteau

Champ de tir de Captieux

Suite (et fin) de l'étude du canal nord en 2012

Prospection du 17/18 juillet 2012, entre les rues 11 et 7
Localisation des points d'observations (tous sont géoréférencés)

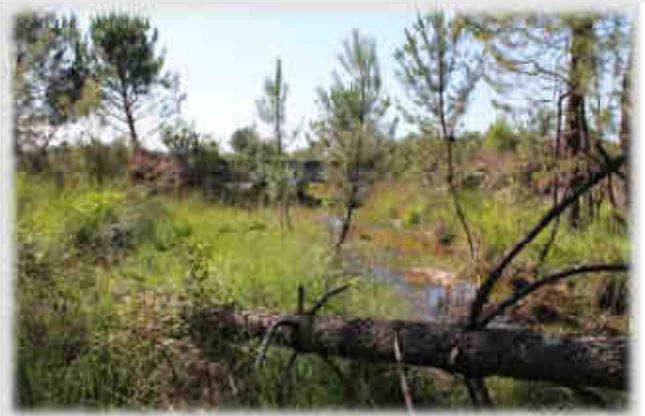
Point 11 : Situé en aval du pont en béton. Deux fossés profonds le long de la rue 6 sont notés. Au nord avait été ouvert un fossé partant vers le BV Ciron, il est bouché. L'eau est ici à -1m/sol , le lit est étroit, la molinie le referme progressivement, permettant à l'eau de serpenter. Les chablis sont assez nombreux.

Point 11 : Le pont en béton est visible au fond.

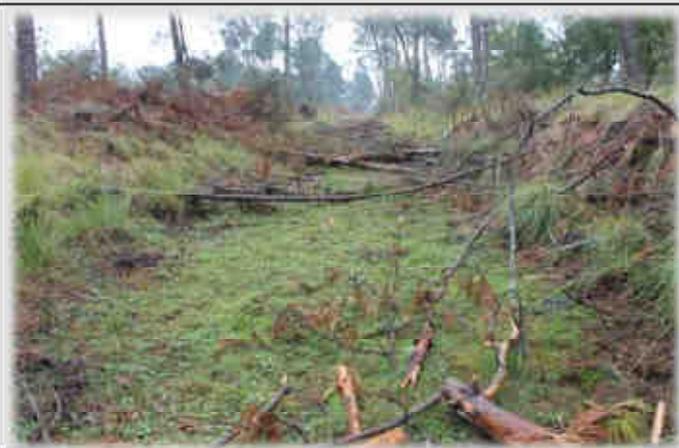
Amont du point 21 : Dans la zone travaillée en 2012, une forte éclaircie a été faite dans les pins situés sur les berges, et les embâcles ont été « agencés » en seuils. Le type de pelouse au premier plan est favorable au Faux-cresson de l'Herc.

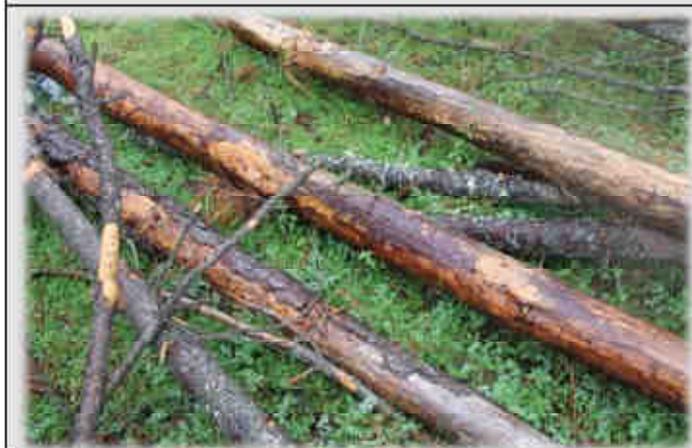
Amont du point 21 : Découverte intéressante : les embâcles rassemblés en seuils « épars » favorisent le Faux-cresson, car les sangliers ne viennent pas remuer le sol !

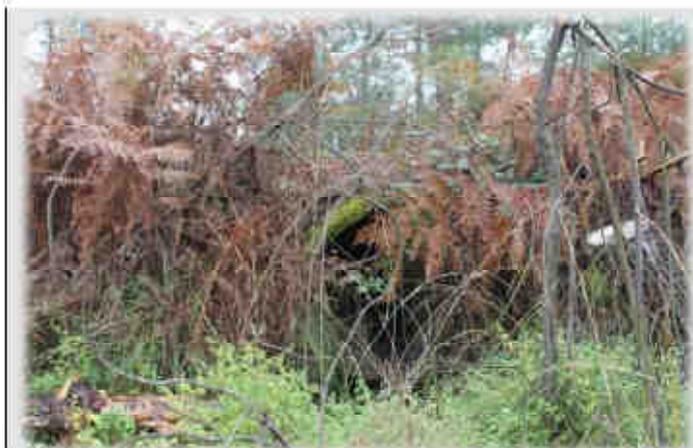
Point 22 : Il est situé en plein zone des travaux récents et au niveau de la sortie de la buse de l'étang de Plaisance. Le fond est à -1,2 m/sol, les berges sont moins marquées. On voit l'effet des travaux, avec la réduction de la densité de pins.

Point 22 : La buse (surdimensionnée) reliant l'étang au canal... On distingue à l'arrière le support du batardeau qui a été réalisé.

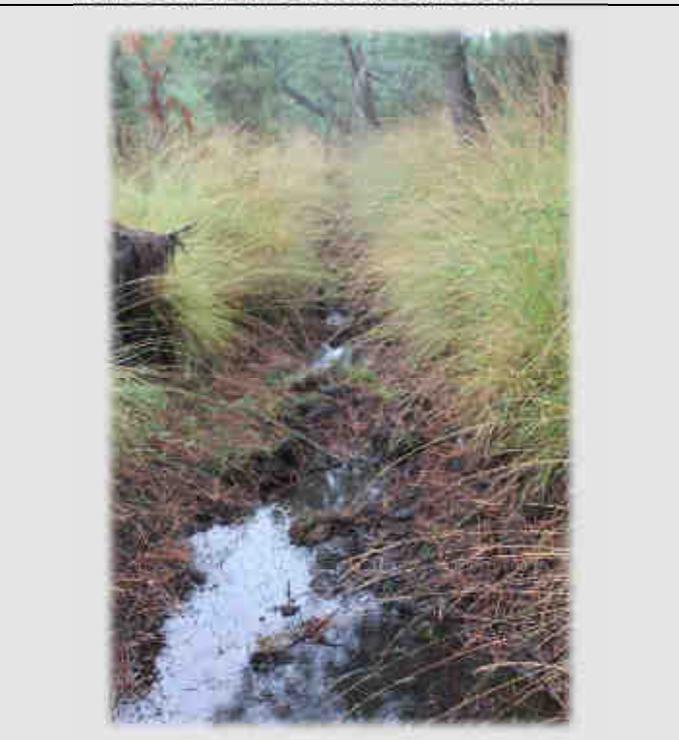
Point 38 : A ce point, le fossé oblique vers le sud parallèlement à la rue 1. Notre prospection s'achève ici.
