Rivières (à Renoncles) oligotrophes acides

Natura 2000 : 3260-1
Corine : 22.11 X 24.41

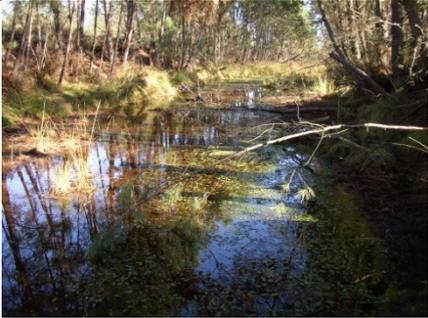
<p><i>Canal nord au bout de la rue 9 : l'eau peu courante ici favorise la formation des herbiers à Potamot. Les embâcles et l'absence de travaux « d'entretien » sont favorables au maintien des berges et suppriment le risque d'érosion.</i></p>	<p>Le site comporte deux têtes de bassins versants : la Leyre et le Ciron, et une troisième plus marginale (la Midouze).</p> <p>Les travaux faits dans le passé ont probablement déséquilibré les systèmes, qui commencent aujourd'hui à se stabiliser, du fait de la réduction des travaux traumatisants depuis deux décennies.</p>
